лесных насаждений **Акт обследования аварийных деревьев № 007-Черменецкое-87-14-16-КВ**  
Лужского лесничества,  
Ленинградской области (субъект Российской Федерации)

Место проведения

| Участковое лесничество | Урочище<br>(дача) | Квартал (кварталы) | Выдел (выделы) |
|---|---|---|---|
| Черменецкое | - | 87 | 14 |

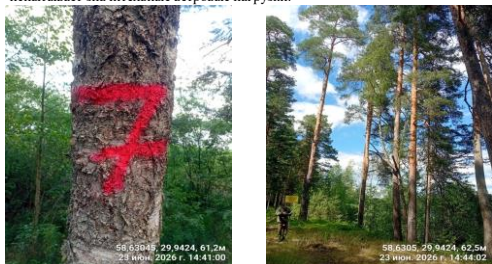
#### Дерево № 7

| №<br>дерева | Координаты | | Пород<br>а | Высота,<br>м | Диаметр,<br>см | Запас, куб.м | Структурные изъяны, характеризующие аварийность<br>дерева | Сроки<br>проведения<br>мероприятия |
|---|---|---|---|---|---|---|---|---|
| 7 | 58.63045 | 29.94240 | Береза | 14 | 22 | 0,245 | Стволовая гниль. Дерево растет рядом с оборудованной площадкой на берегу озера и испытывает значительные ветровые нагрузки. Наклон ствола. Усыхание кроны, плодовые тела трутовика. | 2026-2028 гг |

Фото № 7.1 - 7.2 Общий вид дерева. Стволовая гниль. Дерево растет на площадке для отдыха, на берегу озера. Наклон ствола. Дерево произрастает на берегу озера и испытывает значительные ветровые нагрузки.

от падения дерева или их частей необходимо проведение уборки опасных деревьев, за исключением деревьев под номерами 1, 3, 10, 12 - у которых убираются только сухие ветви.

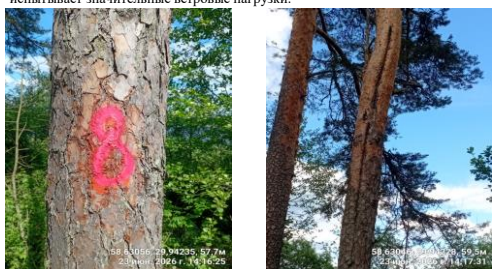
#### Дерево № 8

| №<br>дерева | Координаты | | Пород<br>а | Высота,<br>м | Диаметр,<br>см | Запас, куб.м | Структурные изъяны, характеризующие аварийность<br>дерева | Сроки<br>проведения<br>мероприятия |
|---|---|---|---|---|---|---|---|---|
| 8 | 58.6305670 | 29.9423513 | Сосна | 18 | 30 | 0,585 | Стволовая гниль, механическая прочность древесины снижена. Дерево растет на бровке склона берега озера, рядом с местом для отдыха и испытывает значительные ветровые нагрузки. На стволе дерева много плодовых тел сосновой губки. Морозобоина трещина на стволе со стволовой гнилью. Интенсивное усыхание кроны. | 2026-2028 гг |

Фото № 8.1 - 8.2 Общий вид дерева. Стволовая гниль. Дерево растет на бровке склона, рядом с местом для отдыха на берегу озера. На стволе дерева много плодовых тел сосновой губки. Морозобойная трещина на стволе со стволовой гнилью. Интенсивное усыхание кроны. Дерево произрастает на берегу озера и испытывает значительные ветровые нагрузки.

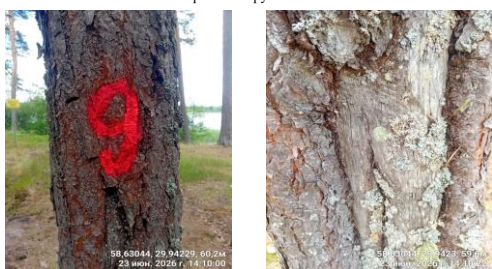
#### Дерево № 9

| №<br>дерева | Координаты | | Пород<br>а | Высота,<br>м | Диаметр,<br>см | Запас, куб.м | Структурные изъяны, характеризующие аварийность<br>дерева | Сроки<br>проведения<br>мероприятия |
|---|---|---|---|---|---|---|---|---|
| 9 | 58.6304393 | 29.9421660 | Сосна | 18 | 28 | 0,51 | Стволовая гниль. В нижней части ствола дерева обширная рана со стволовой гнилью (35% по окружности), механическая прочность древесины снижена. Дерево растет на площадке для отдыха, на берегу озера, испытывает значительные ветровые нагрузки. Наклон ствола. Интенсивное усыхание кроны, более 35% желто-зеленой хвои. | 2026-2028 гг |

Фото № 9.1 - 9.2 Общий вид дерева. Стволовая гниль. В нижней части ствола дерева обширная рана со стволовой гнилью (35% от окружности). Дерево растет на площадке для отдыха, на берегу озера. Наклон ствола. Интенсивное усыхание кроны, более 35% желто-зеленой хвои. Дерево произрастает на берегу озера и испытывает значительные ветровые нагрузки.
