лесных насаждений Акт обследования аварийных деревьев № 009-Черемнецкое-87-34-16-КВ  
Лужского лесничества,  
Ленинградской области (субъект Российской Федерации)

Место проведения

| Участковое лесничество | Урочище<br>(дача) | Квартал (кварталы) | Выдел (выделы) |
|---|---|---|---|
| Черемнецкое | - | 87 | 34 |

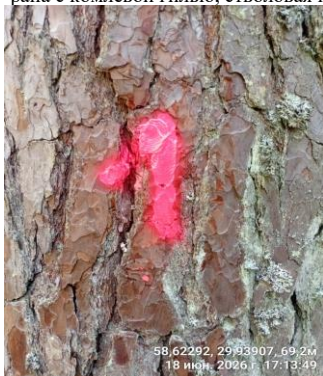
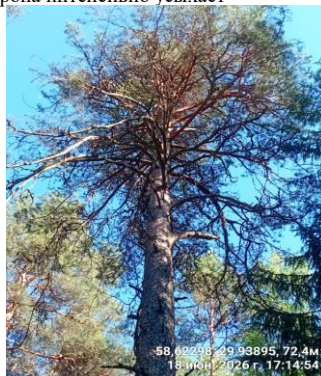
### Дерево №1

| №<br>деревя | Координаты | | Пород<br>а | Высота,<br>м | Диаметр,<br>см | Запас, куб.м | Структурные изъяны, характеризующие аварийность<br>деревя | Сроки<br>проведения<br>мероприятия |
|---|---|---|---|---|---|---|---|---|
| 1 | 58.6229405 | 29.9390890 | Сосна | 27 | 68 | 4,423 | опасный наклон, в нижней части дерева имеется рана с<br>комлевой гнилью, плодовые тела сосновой губки, стволовая<br>гниль, крона интенсивно усыхает. | 2026-2028гг |

Фото № 1.1-1.2 Общий вид дерева, опасный наклон, в нижней части дерева имеется рана с комлевой гнилью, стволовая гниль, крона интенсивно усыхает

от падения дерева или их частей необходимо проведение уборки опасных  
деревьев, за исключением деревьев под номером 4 - у которых убираются  
только сухие ветви над дорогой.

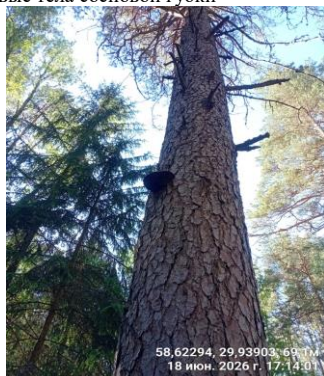
Фото № 1.3 Плодовые тела сосновой губки

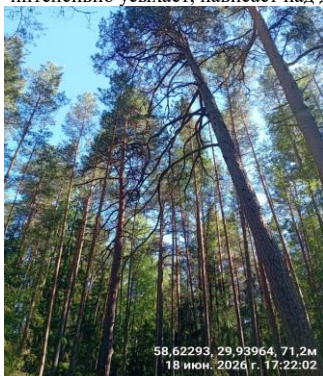
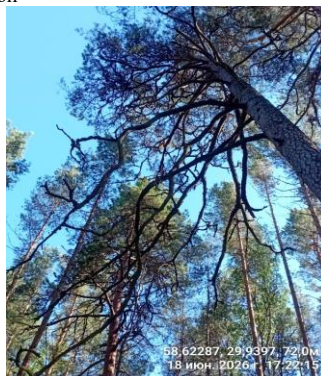
### Дерево № 3

| №<br>деревя | Координаты | | Пород<br>а | Высота,<br>м | Диаметр,<br>см | Запас, куб.м | Структурные изъяны, характеризующие аварийность<br>деревя | Сроки<br>проведения<br>мероприятия |
|---|---|---|---|---|---|---|---|---|
| 3 | 58.6228758 | 29.9396982 | Сосна | 26 | 57 | 2,942 | опасный наклон, в нижней части дерева имеется рана с<br>комлевой гнилью, плодовые тела сосновой губки, стволовая<br>гниль, крона интенсивно усыхает, сухие ветки нависают<br>над дорожкой. | 2026-2028гг |

Фото № 3.1-3.2 Общий вид дерева, опасный наклон, стволовая гниль, крона интенсивно усыхает, нависает над дорожкой

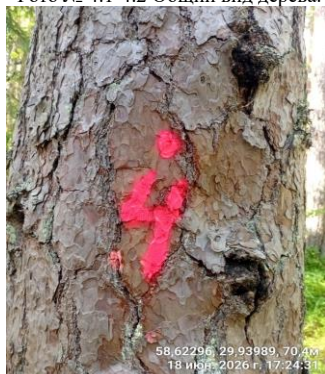
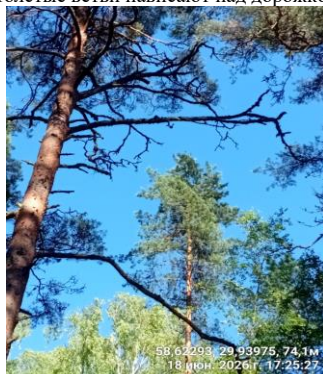
#### Дерево №4

| №<br>деревя | Координаты | | Пород<br>а | Высота,<br>м | Диаметр,<br>см | Запас, куб.м | Структурные изъяны, характеризующие аварийность<br>деревя | Сроки<br>проведения<br>мероприятия |
|---|---|---|---|---|---|---|---|---|
| 4 | 58.6229080 | 29.9399062 | Сосна | 25 | 53 | 2,498 | Дерево здоровое. Сухие толстые ветви нависают над<br>лопозкой. Требуется уборка сухих ветвей. | 2026-2028гг |

Фото № 4.1-4.2 Общий вид дерева. Сухие толстые ветви нависают над дорожкой

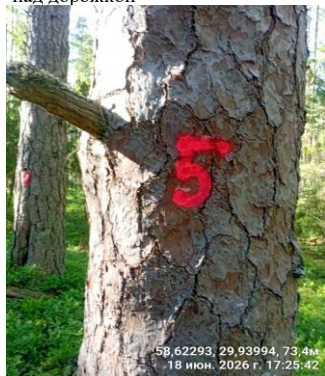
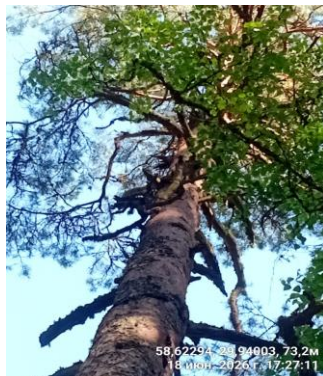
#### Дерево № 5

| №<br>деревя | Координаты | | Пород<br>а | Высота,<br>м | Диаметр,<br>см | Запас, куб.м | Структурные изъяны, характеризующие аварийность<br>деревя | Сроки<br>проведения<br>мероприятия |
|---|---|---|---|---|---|---|---|---|
| 5 | 58.6229003 | 29.9399808 | Сосна | 26 | 50 | 2,305 | опасный наклон, в нижней части дерева имеется рана с<br>центральной стволовой трухлявой гнилью, крона<br>интенсивно усыхает, нависает над дорожкой. | 2026-2028гг |

Фото № 5.1-5.2 Общий вид дерева, опасный наклон, в нижней части дерева имеется рана с центральной стволовой трухлявой гнилью, крона интенсивно усыхает, нависает над дорожкой

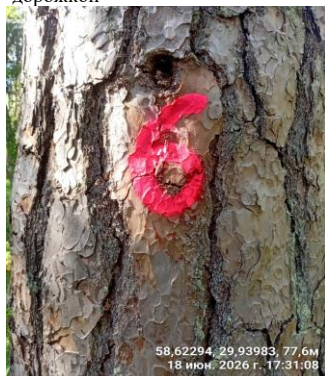
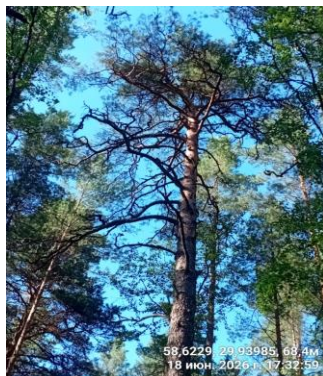
#### Дерево № 6

| №<br>деревя | Координаты | | Пород<br>а | Высота,<br>м | Диаметр,<br>см | Запас, куб.м | Структурные изъяны, характеризующие аварийность<br>деревя | Сроки<br>проведения<br>мероприятия |
|---|---|---|---|---|---|---|---|---|
| 6 | 58.6229168 | 29.9398372 | Сосна | 26 | 58 | 3,079 | опасный наклон, в комлевой части дерева имеется дупло с<br>центральной комлевой трухлявой гнилью, усыхание ветвей<br>в кроне, нависает над дорожкой. | 2026-2028гг |

Фото № 6.1-6.2 Общий вид дерева, опасный наклон, крона усыхает, нависает над дорожкой

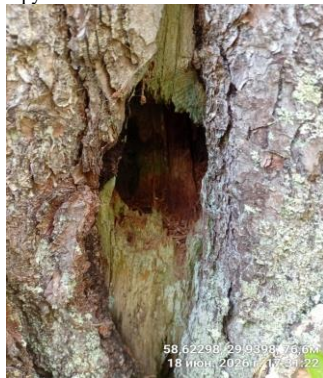
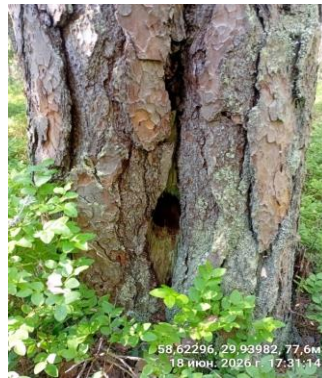
Фото № 6.3-6.4 В комлевой части дерева имеется рана с центральной комлевой трухлявой гнилью

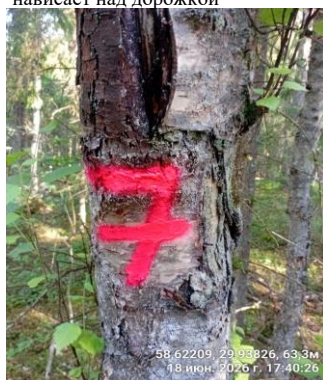
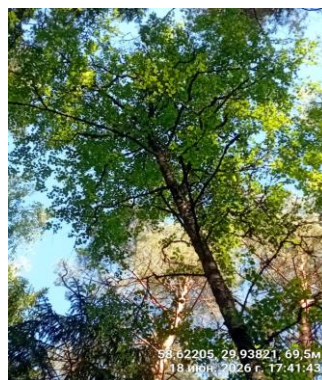
#### Дерево № 7

| №<br>деревя | Координаты | | Пород<br>а | Высота,<br>м | Диаметр,<br>см | Запас, куб.м | Структурные изъяны, характеризующие аварийность<br>деревя | Сроки<br>проведения<br>мероприятия |
|---|---|---|---|---|---|---|---|---|
| 7 | 58.6220275 | 29.9383110 | Береза | 16 | 18 | 0,183 | опасный наклон, в нижней части дерева имеется рана с<br>центральной стволовой гнилью, крона усыхает, нависает<br>над дорожкой. | 2026-2028гг |

Фото № 7.1-7.2 Общий вид дерева, опасный наклон, крона интенсивно усыхает, нависает над дорожкой

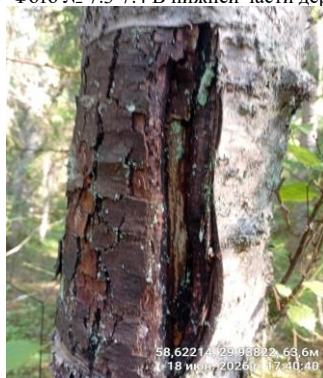
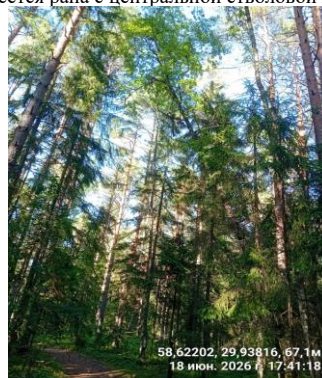
Фото № 7.3-7.4 В нижней части дерева имеется рана с центральной стволовой гнилью

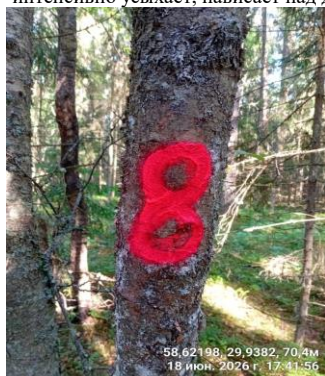
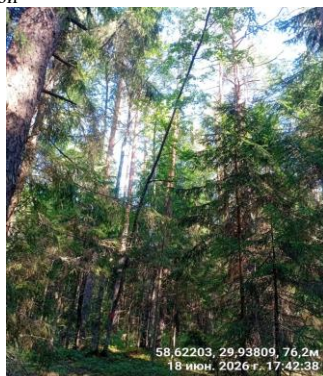
### Дерево № 8

| №<br>деревя | Координаты | | Пород<br>а | Высота,<br>м | Диаметр,<br>см | Запас, куб.м | Структурные изъяны, характеризующие аварийность<br>деревя | Сроки<br>проведения<br>мероприятия |
|---|---|---|---|---|---|---|---|---|
| 8 | 58.6219457 | 29.9382478 | Береза | 11 | 11 | 0,049 | опасный наклон, стволовая гниль, крона интенсивно<br>усыхает, нависает над дорожкой. | 2026-2028гг |

Фото № 8.1-8.2 Общий вид дерева, опасный наклон, стволовая гниль, крона интенсивно усыхает, нависает над дорожкой

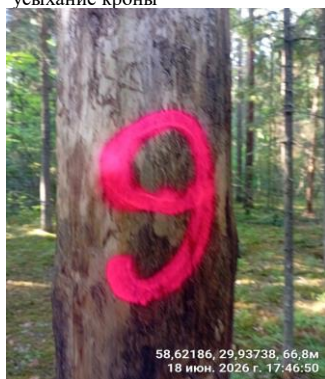
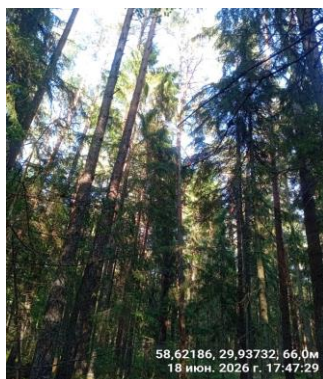
### Дерево № 9

| №<br>деревя | Координаты | | Пород<br>а | Высота,<br>м | Диаметр,<br>см | Запас, куб.м | Структурные изъяны, характеризующие аварийность<br>деревя | Сроки<br>проведения<br>мероприятия |
|---|---|---|---|---|---|---|---|---|
| 9 | 58.62186 | 29.93738 | Сосна | 24 | 18 | 0,281 | Старый сухостой, стволовая и комлева гниль, усыхание<br>кроны. | 2026-2028гг |

Фото № 9.1-9.2 Общий вид дерева, тарый сухостой, стволовая и комлева гниль, усыхание кроны
