лесных насаждений Акт обследования аварийных деревьев № 029-Череменицкое-87-21-16-КВ  
Лужского лесничества,  
Ленинградской области (субъект Российской Федерации)

Место проведения

| Участковое лесничество | Урочище<br>(дача) | Квартал (кварталы) | Выдел (выделы) |
|---|---|---|---|
| Череменицкое | - | 87 | 21 |

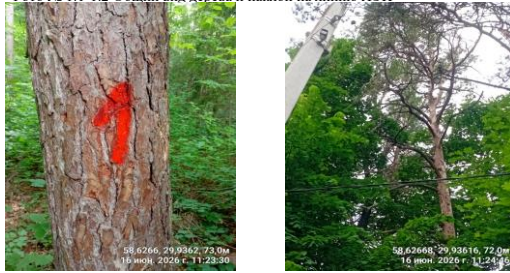
Дерево №1

| № дерева | Координаты | | Порода | Высота, м | Диаметр, см | Запас, куб.м | Структурные изъяны, характеризующие аварийность дерева | Сроки проведения мероприятия |
|---|---|---|---|---|---|---|---|---|
| 1 | 58.6265847 | 29.9362017 | Сосна | 25 | 47 | 1,952 | опасный наклон на ЛЭП и дорогу, морозобоинная трещина, стволовая гниль, старый сухостой, усыхающая крона. | 2026-2028гг |

Фото № 1.1-1.2 Общий вид дерева и наклон на линию ЛЭП

от падения дерева или их частей необходимо проведение уборки опасных деревьев, за исключением дерева под номером 67 - у которого убираются только сухие ветки над дорогой.

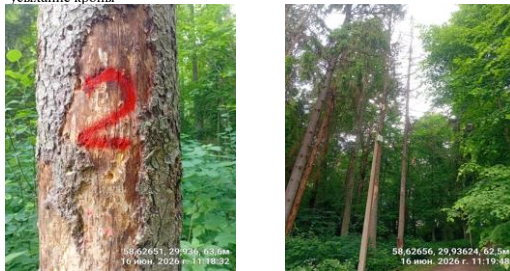
Дерево №2

| № дерева | Координаты | | Порода | Высота, м | Диаметр, см | Запас, куб.м | Структурные изъяны, характеризующие аварийность дерева | Сроки проведения мероприятия |
|---|---|---|---|---|---|---|---|---|
| 2 | 58.6264662 | 29.9360077 | Ель | 30 | 40 | 1,809 | опасный наклон на ЛЭП, комлевая и стволовая гниль, старый сухостой. | 2026-2028гг |

Фото 2.1-2.2 Общий вид дерева, опасный наклон, комлевая и стволовая гниль, усыхание кроны

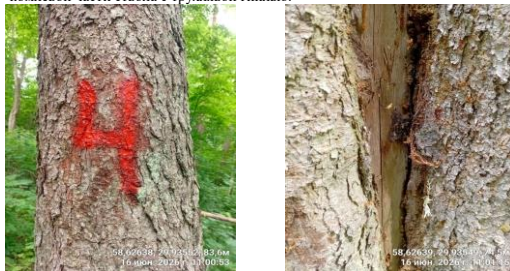
Дерево №4

| № дерева | Координаты | | Порода | Высота, м | Диаметр, см | Запас, куб.м | Структурные изъяны, характеризующие аварийность дерева | Сроки проведения мероприятия |
|---|---|---|---|---|---|---|---|---|
| 4 | 58.6263758 | 29.9354672 | Ель | 29 | 51 | 2,842 | опасный наклон на бровке дороги, рядом ЛЭП, морозобоинная трещина в комлевой части ствола с трухлявой гнилью. | 2026-2028гг |

Фото 4.1-4.2 Общий вид дерева, опасный наклон. Морозобойная трещина в комлевой части ствола с трухлявой гнилью.

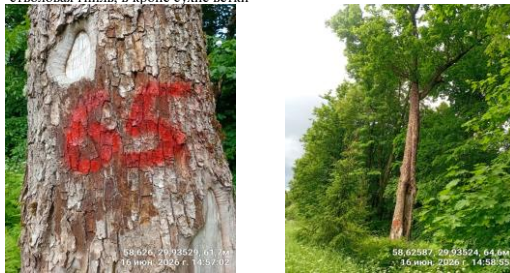
Дерево № 65

| № дерева | Координаты | | Порода | Высота, м | Диаметр, см | Запас, куб.м | Структурные изъяны, характеризующие аварийность дерева | Сроки проведения мероприятия |
|---|---|---|---|---|---|---|---|---|
| 65 | 58.62600 | 29.93529 | Клен | 28 | 68 | 4,675 | Сильно ослабленный, опасный наклон рядом с жилым зданием, в комле обширное дупло с трухлявой гнилью, комлевая и стволовая гниль, в кроне сухие ветки. | 2026-2028гг |

Фото 65.1-65.2 Общий вид дерева, сильно ослабленный, опасный наклон рядом с жилым зданием, в комле обширное дупло с трухлявой гнилью, комлевая и стволовая гниль, в кроне сухие ветки

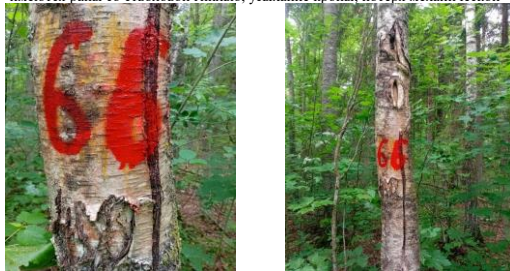
Дерево № 66

| № дерева | Координаты | | Порода | Высота, м | Диаметр, см | Запас, куб.м | Структурные изъяны, характеризующие аварийность дерева | Сроки проведения мероприятия |
|---|---|---|---|---|---|---|---|---|
| 66 | 58.62799 | 29.93486 | Береза | 23 | 24 | 0,456 | опасный наклон на ЛЭП и дорожку, в комлевой части дерева морозобоная трещина высотой 2м с комлевой гнилью, на стволе имеются раны со стволовой гнилью, усыхание кроны, потеря механической прочности древесины. | 2026-2028гг |

Фото 66.1-66.2 Общий вид дерева, опасный наклон на ЛЭП и дорожку, в комлевой части дерева морозобойная трещина высотой 2м с комлевой гнилью, на стволе имеются раны со стволовой гнилью, усыхание кроны, потеря механической

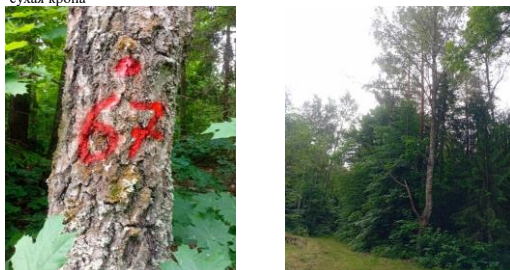
Дерево № 67

| № дерева | Координаты | | Порода | Высота, м | Диаметр, см | Запас, куб.м | Структурные изъяны, характеризующие аварийность дерева | Сроки проведения мероприятия |
|---|---|---|---|---|---|---|---|---|
| 67 | 58.62649 | 29.93669 | Береза | 30 | 49 | 2,488 | Дерево здоровое. Сухие толстые ветви нависают над дорогой. Требуется уборка сухих ветвей. | 2026-2028гг |

Фото 67.1-67.2 Общий вид дерева, старый сухостой, стволовая и комлевая гниль, сухая крона
