лесных насаждений **Акт обследования аварийных деревьев № 035-Череменицкое-87-33-16-КВ**  
Лужского лесничества,  
Ленинградской области (субъект Российской Федерации)

Место проведения

| Участковое лесничество | Урочище<br>(дача) | Квартал (кварталы) | Выдел (выделы) |
|---|---|---|---|
| Череменицкое | - | 87 | 33 |

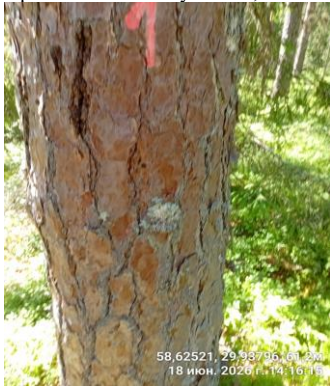
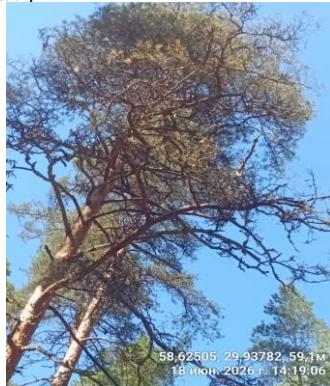
### Дерево №1

| №<br>дерева | Координаты | | Пород<br>а | Высота,<br>м | Диаметр,<br>см | Запас, куб.м | Структурные изъяны, характеризующие<br>аварийность дерева | Сроки<br>проведения<br>мероприятия |
|---|---|---|---|---|---|---|---|---|
| 1 | 58.6251280 | 29.9377718 | Сосна | 22 | 44 | 1,552 | опасный наклон, морозобойная трещина на стволе под кроной на высоту 2м, комлевая и стволовая гниль, плодовые тела сосновой губки, крона интенсивно усыхает, нависает над дорожкой. | 2026-2028гг |

Фото № 1.1-1.2 Общий вид дерева, опасный наклон, комлевая и стволовая гниль, крона интенсивно усыхает, нависает над дорожкой

от падения дерева или их частей необходимо проведение уборки опасных деревьев, за исключением деревьев под номерами: 2-3, 11, 13, 16, 17, 25, 27, 32, 35-36 - у которых убираются только сухие ветви над дорогой.

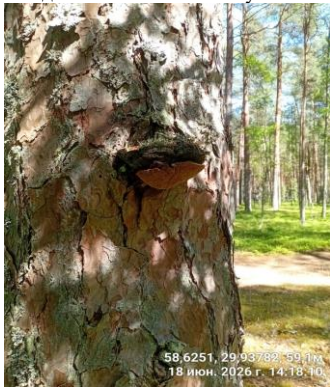
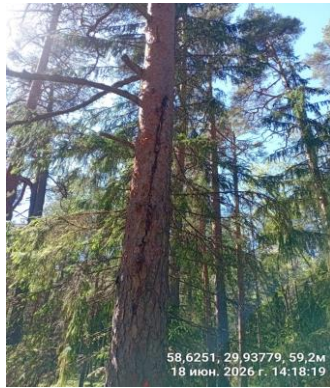
Фото № 1.3-1.4 морозобоинная трещина на стволе под кроной на высоту 2м, плодовые тела сосновой губки

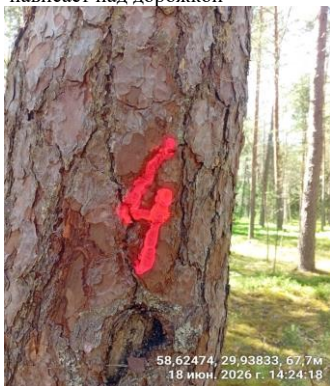
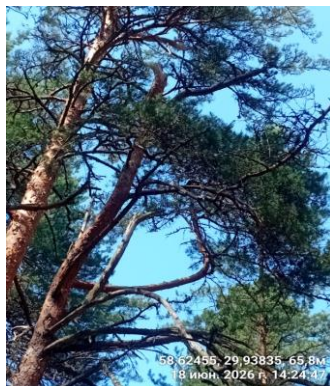
### Дерево №4

| №<br>дерева | Координаты | | Пород<br>а | Высота,<br>м | Диаметр,<br>см | Запас, куб.м | Структурные изъяны, характеризующие<br>аварийность дерева | Сроки<br>проведения<br>мероприятия |
|---|---|---|---|---|---|---|---|---|
| 4 | 58.6246578 | 29.9383678 | Сосна | 16 | 36 | 0,748 | опасный наклон, в нижней части дерева рана с комлевой гнилью, крона интенсивно усыхает, нависает над дорожкой. | 2026-2028гг |

Фото № 4.1-4.2 Общий вид дерева, опасный наклон, крона интенсивно усыхает, нависает над дорожкой

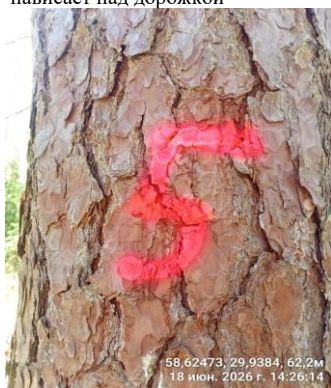
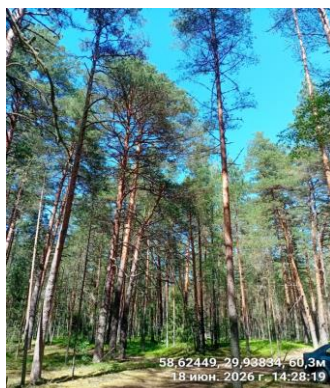
### Дерево №5

| №<br>дерева | Координаты | | Пород<br>а | Высота,<br>м | Диаметр,<br>см | Запас, куб.м | Структурные изъяны, характеризующие<br>аварийность дерева | Сроки<br>проведения<br>мероприятия |
|---|---|---|---|---|---|---|---|---|
| 5 | 58.6246030 | 29.9383925 | Сосна | 24 | 40 | 1,387 | опасный наклон, комлевая и стволовая гниль, плодовые тела сосновой губки, крона интенсивно усыхает, нависает над дорожкой. | 2026-2028гг |

Фото № 5.1-5.2 Общий вид дерева, опасный наклон, крона интенсивно усыхает, нависает над дорожкой

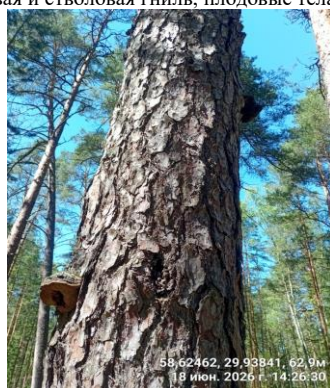
Фото № 5.3 комлевая и стволовая гниль, плодовые тела сосновой губки

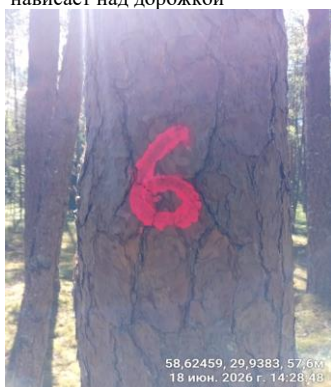
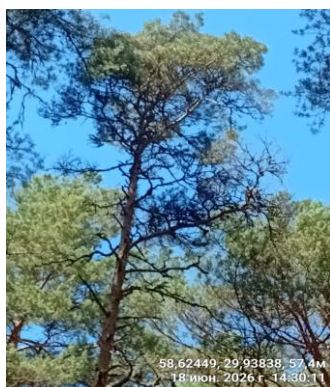
### Дерево №6

| №<br>дерева | Координаты | | Пород<br>а | Высота,<br>м | Диаметр,<br>см | Запас, куб.м | Структурные изъяны, характеризующие<br>аварийность дерева | Сроки<br>проведения<br>мероприятия |
|---|---|---|---|---|---|---|---|---|
| 6 | 58.6245915 | 29.9382827 | Сосна | 23 | 30 | 0,738 | опасный наклон, комлевая и стволовая гниль, плодовые тела сосновой губки, крона интенсивно усыхает, нависат над дорожкой. | 2026-2028гг |

Фото № 6.1-6.2 Общий вид дерева, опасный наклон, крона интенсивно усыхает, нависает над дорожкой

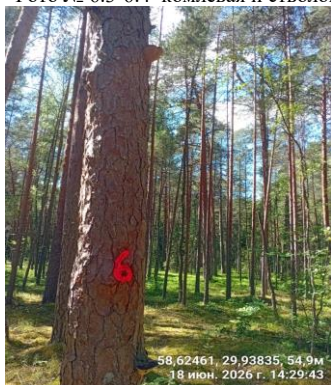
Фото № 6.3-6.4 комлевая и стволовая гниль, плодовые тела сосновой губки

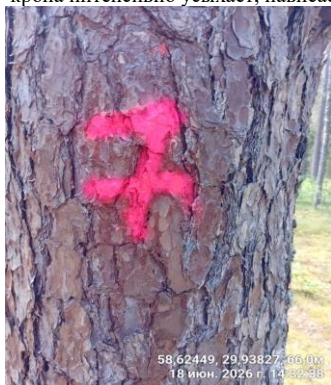
Дерево №7

| №<br>дерева | Координаты | | Пород<br>а | Высота,<br>м | Диаметр,<br>см | Запас, куб.м | Структурные изъяны, характеризующие<br>аварийность дерева | Сроки<br>проведения<br>мероприятия |
|---|---|---|---|---|---|---|---|---|
| 7 | 58.6245212 | 29.9382602 | Сосна | 23 | 46 | 1,788 | опасный наклон, комлевая и стволовая гниль, плодовые тела сосновой губки, крона интенсивно усыхает, нависат над дорожкой. | 2026-2028гг |

Фото № 7.1-7.2 Общий вид дерева, опасный наклон, комлевая и стволовая гниль, крона интенсивно усыхает, нависает над дорожкой

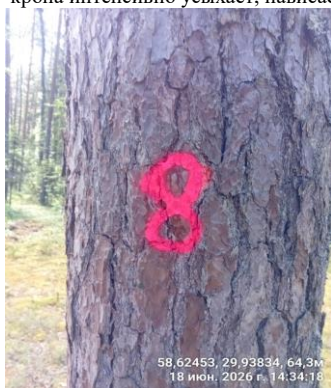
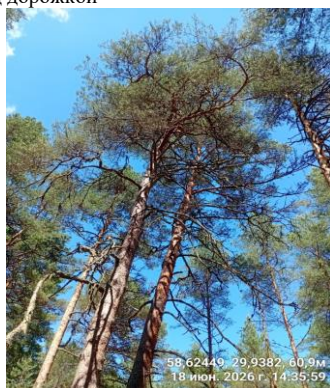
### Дерево №8

| №<br>дерева | Координаты | | Пород<br>а | Высота,<br>м | Диаметр,<br>см | Запас, куб.м | Структурные изъяны, характеризующие<br>аварийность дерева | Сроки<br>проведения<br>мероприятия |
|---|---|---|---|---|---|---|---|---|
| 8 | 58.62452122 | 29.93826021 | Сосна | 20 | 48 | 1,678 | опасный наклон, крона сильно искривлена, в месте изгиба на стволе морозобойная трещина со стволовой гнилью, комлевая гниль, плодовые тела сосновой губки, крона интенсивно усыхает, нависат над дорожкой. | 2026-2028гг |

Фото № 8.1-8.2 Общий вид дерева, опасный наклон, крона сильно искривлена, крона интенсивно усыхает, нависает над дорожкой

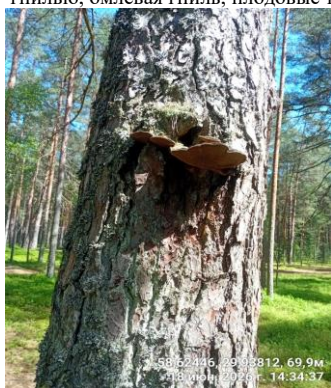
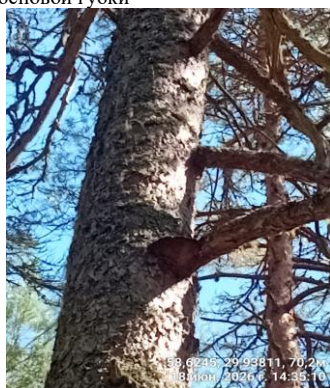
Фото № 8.3 в месте изгиба на стволе морозобойная трещина со стволовой гнилью, оmlевая гниль, плодовые тела сосновой губки

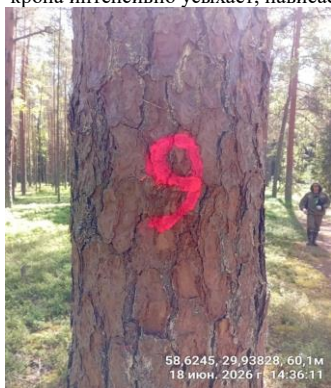
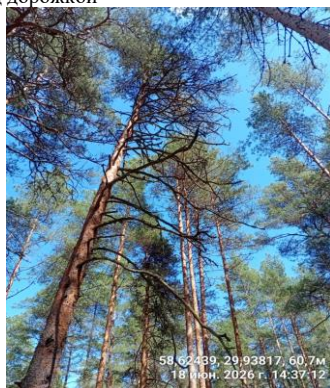
### Дерево №9

| №<br>дерева | Координаты | | Пород<br>а | Высота,<br>м | Диаметр,<br>см | Запас, куб.м | Структурные изъяны, характеризующие<br>аварийность дерева | Сроки<br>проведения<br>мероприятия |
|---|---|---|---|---|---|---|---|---|
| 9 | 58.62452123 | 29.93826022 | Сосна | 21 | 34 | 0,877 | опасный наклон, комлевая и стволовая гниль, плодовые тела сосновой губки, крона интенсивно усыхает, нависат над дорожкой. | 2026-2028гг |

Фото № 9.1-9.2 Общий вид дерева, опасный наклон, комлевая и стволовая гниль, крона интенсивно усыхает, нависает над дорожкой

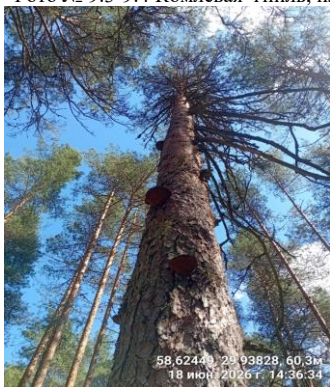
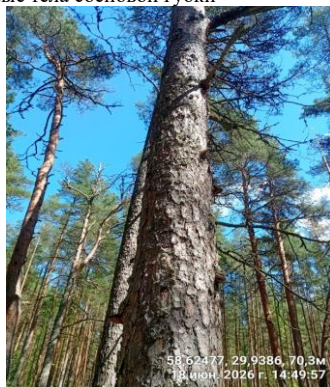
Фото № 9.3-9.4 Комлевая гниль, плодовые тела сосновой губки

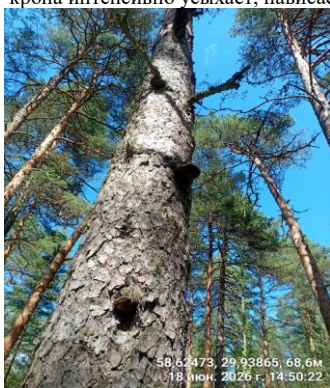
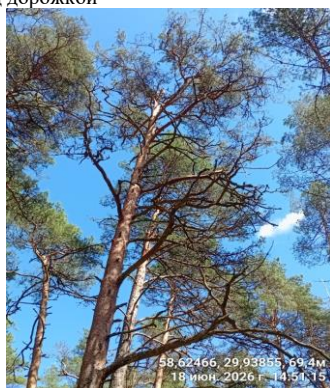
Дерево №10

| №<br>дерева | Координаты | | Пород<br>а | Высота,<br>м | Диаметр,<br>см | Запас, куб.м | Структурные изъяны, характеризующие<br>аварийность дерева | Сроки<br>проведения<br>мероприятия |
|---|---|---|---|---|---|---|---|---|
| 10 | 58.6247288 | 29.9386400 | Сосна | 22 | 43 | 1,483 | опасный наклон, в нижней части дерева имеются раны с комлевой гнилью, плодовые тела сосновой губки, стволовая гниль, крона интенсивно усыхает, нависает над дорожкой. | 2026-2028гг |

Фото № 10.1-10.2 Общий вид дерева, опасный наклон, в нижней части дерева имеются раны с комлевой гнилью, плодовые тела сосновой губки, стволовая гниль, крона интенсивно усыхает, нависает над дорожкой

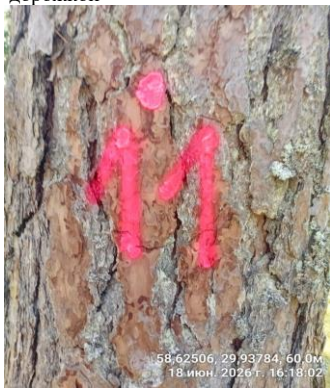
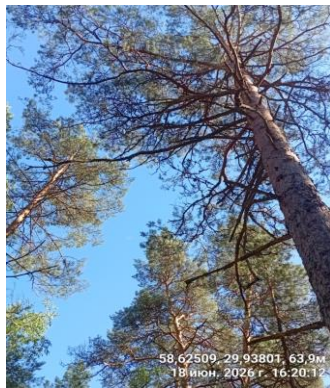
Дерево №11

| №<br>дерева | Координаты | | Пород<br>а | Высота,<br>м | Диаметр,<br>см | Запас, куб.м | Структурные изъяны, характеризующие<br>аварийность дерева | Сроки<br>проведения<br>мероприятия |
|---|---|---|---|---|---|---|---|---|
| 11 | 58.62506 | 29.93784 | Сосна | 30 | 54 | 3,09 | Дерево здоровое.Сухие толстые ветви нависают над дорожкой. Требуется уборка сухих ветвей. | 2026-2028гг |

Фото № 11.1-11.2 Общий вид дерева. Сухие толстые ветви нависают над дорожкой

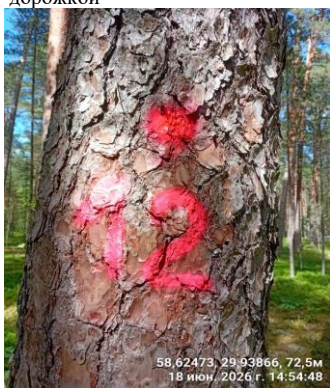
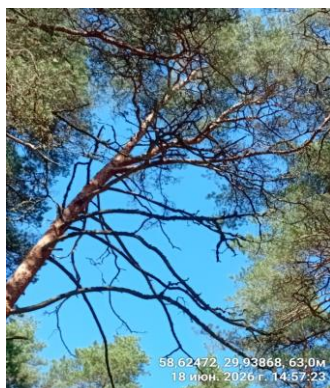
### Дерево №12

| №<br>дерева | Координаты | | Пород<br>а | Высота,<br>м | Диаметр,<br>см | Запас, куб.м | Структурные изъяны, характеризующие<br>аварийность дерева | Сроки<br>проведения<br>мероприятия |
|---|---|---|---|---|---|---|---|---|
| 12 | 58.6247510 | 29.9385638 | Сосна | 22 | 43 | 1,483 | Дерево здоровое.Сухие толстые ветви нависают над дорожкой. Требуется уборка сухих ветвей. | 2026-2028гг |

Фото № 12.1-12.2 Общий вид дерева. Сухие толстые ветви нависают над дорожкой

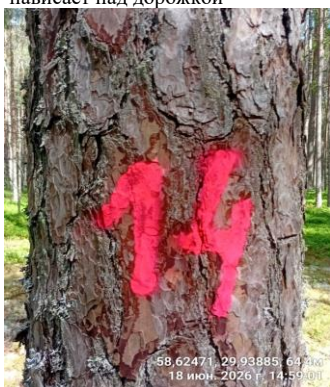
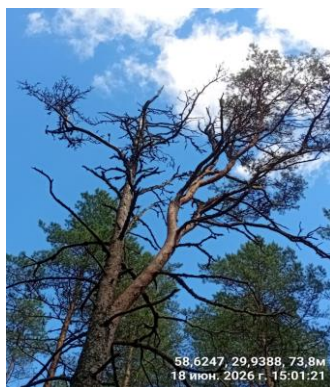
### Дерево №14

| №<br>дерева | Координаты | | Пород<br>а | Высота,<br>м | Диаметр,<br>см | Запас, куб.м | Структурные изъяны, характеризующие<br>аварийность дерева | Сроки<br>проведения<br>мероприятия |
|---|---|---|---|---|---|---|---|---|
| 14 | 58.6247758 | 29.9388927 | Сосна | 21 | 35 | 0,913 | Дерево усохло, вершина сухая, стволовая гниль, на стволе рана смоляного рака (рак-серянка), оставшийся живой пасынок интенсивно усыхает, имеет опасный наклон, нависат над дорожкой. | 2026-2028гг |

Фото № 14.1-14.2 Общий вид дерева, дерево усохло, вершина сухая, стволовая гниль, оставшийся живой пасынок интенсивно усыхает, имеет опасный наклон, нависает над дорожкой

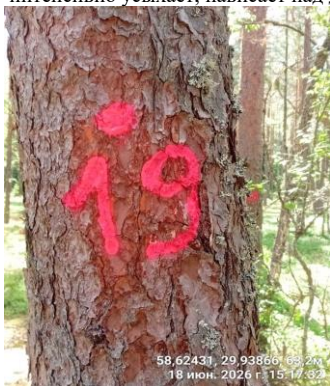
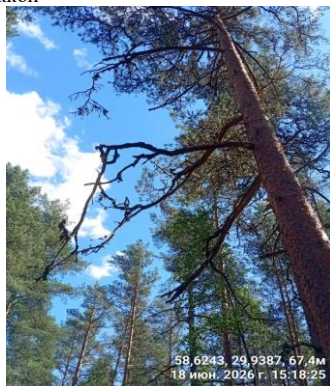
### Дерево №19

| №<br>дерева | Координаты | | Пород<br>а | Высота,<br>м | Диаметр,<br>см | Запас, куб.м | Структурные изъяны, характеризующие<br>аварийность дерева | Сроки<br>проведения<br>мероприятия |
|---|---|---|---|---|---|---|---|---|
| 19 | 58.62425431 | 29.93871301 | Сосна | 19 | 35 | 0,836 | опасный наклон, стволовая гниль, крона интенсивно усыхает, нависает над дорожкой. | 2026-2028гг |

Фото № 19.1-19.2 Общий вид дерева, опасный наклон, стволовая гниль, крона интенсивно усыхает, нависает над дорожкой

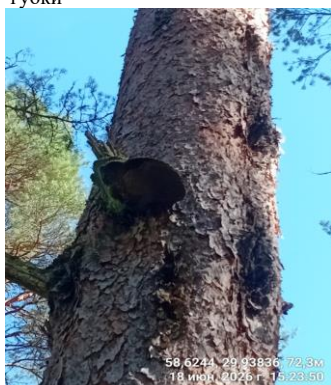
| №<br>дерева | Координаты | | Пород<br>а | Высота,<br>м | Диаметр,<br>см | Запас, куб.м | Структурные изъяны, характеризующие<br>аварийность дерева | Сроки<br>проведения<br>мероприятия |
|---|---|---|---|---|---|---|---|---|
| 21 | 58.6243037 | 29.9383685 | Сосна | 24 | 40 | 1,394 | опасный наклон, комлевая и стволовая гниль, многочисленные язвы на стволе и плодовые тела сосновой губки, крона интенсивно усыхает, нависает над дорожкой. | 2026-2028гг |

Фото № 21.3-21.4 многочисленные язвы на стволе и плодовые тела сосновой губки

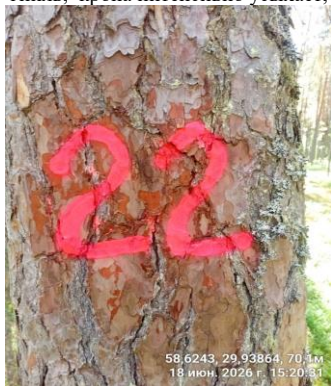
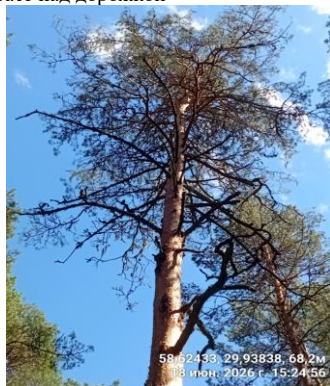
### Дерево №22

| №<br>дерева | Координаты | | Пород<br>а | Высота,<br>м | Диаметр,<br>см | Запас, куб.м | Структурные изъяны, характеризующие<br>аварийность дерева | Сроки<br>проведения<br>мероприятия |
|---|---|---|---|---|---|---|---|---|
| 22 | 58.6242352 | 29.9387695 | Сосна | 22 | 45 | 1,602 | опасный наклон, в нижней части дерева имеется обширная рана с центральной трухлявой комлевой гнилью, стволовая гниль, крона интенсивно усыхает, нависает над дорожкой. | 2026-2028гг |

Фото № 22.1-22.2 Общий вид дерева, опасный наклон, комлевая и стволовая гниль, крона интенсивно усыхает, нависает над дорожкой

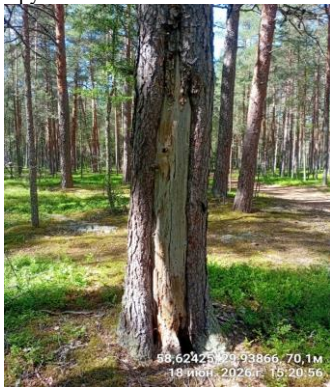
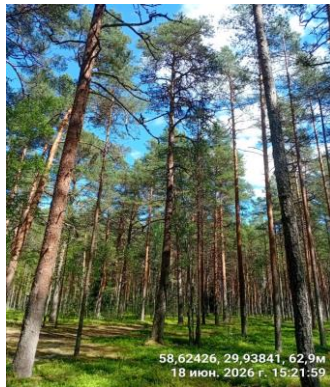
Фото № 22.3-22.4 В нижней части дерева имеется обширная рана с центральной  
трухлявой комлевой гнилью

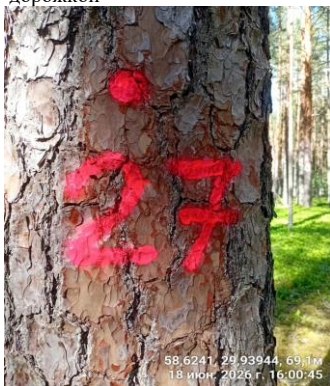
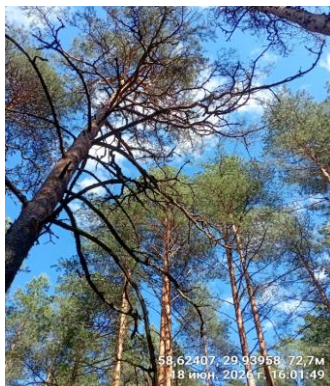
### Дерево №27

| №<br>дерева | Координаты | | Пород<br>а | Высота,<br>м | Диаметр,<br>см | Запас, куб.м | Структурные изъяны, характеризующие<br>аварийность дерева | Сроки<br>проведения<br>мероприятия |
|---|---|---|---|---|---|---|---|---|
| 27 | 58.6241930 | 29.9392270 | Сосна | 24 | 44 | 1,655 | Дерево здоровое.Сухие толстые ветви нависают над дорожкой. Требуется уборка сухих ветвей. | 2026-2028гг |

Фото № 27.1-27.2 Общий вид дерева. Сухие толстые ветви нависают над дорожкой

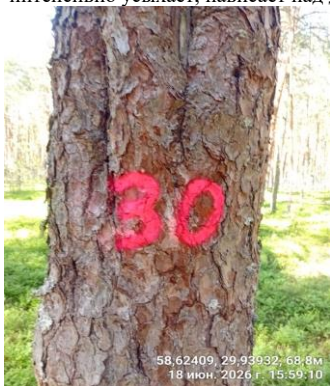
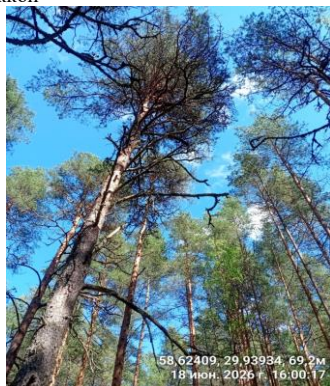
### Дерево №30

| №<br>дерева | Координаты | | Пород<br>а | Высота,<br>м | Диаметр,<br>см | Запас, куб.м | Структурные изъяны, характеризующие<br>аварийность дерева | Сроки<br>проведения<br>мероприятия |
|---|---|---|---|---|---|---|---|---|
| 30 | 58.6241292 | 29.9393617 | Сосна | 21 | 42 | 1,35 | опасный наклон, плодовые тела сосновой губки, комлевая и стволовая гниль, крона интенсивно усыхает, нависает над дорожкой. | 2026-2028гг |

Фото № 30.1-30.2 Общий вид дерева, опасный наклон, стволовая гниль, крона интенсивно усыхает, нависает над дорожкой

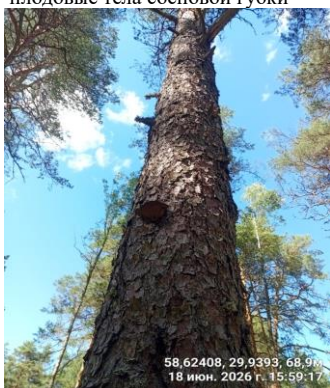
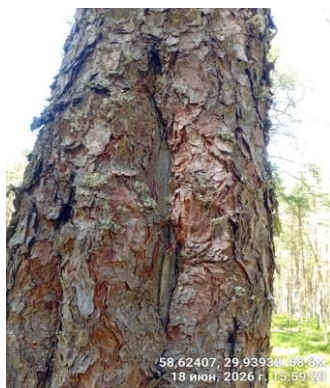
Фото № 30.3-30.4 в нижней части дерева имеется рана комлевой гнилью, плодовые тела сосновой губки

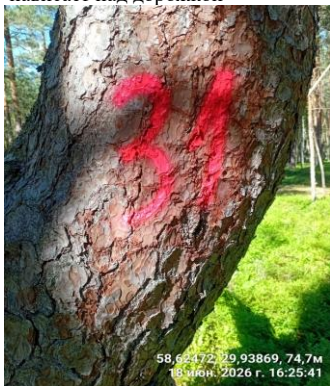
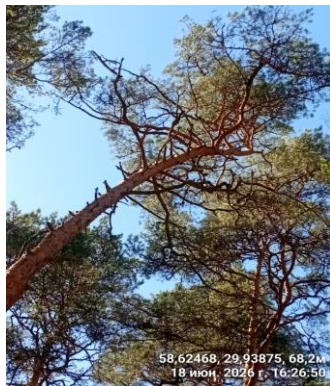
### Дерево №31

| №<br>дерева | Координаты | | Пород<br>а | Высота,<br>м | Диаметр,<br>см | Запас, куб.м | Структурные изъяны, характеризующие<br>аварийность дерева | Сроки<br>проведения<br>мероприятия |
|---|---|---|---|---|---|---|---|---|
| 31 | 58.62472 | 29.93869 | Сосна | 19 | 53 | 1,927 | опасный наклон, в нижней части дерева имеются раны с центральной, трухлявой комлевой гнилью, стволовая гниль, крона интенсивно усыхает, нависает над дорожкой. | 2026-2028гг |

Фото № 31.1-32.2 Общий вид дерева, опасный наклон, крона интенсивно усыхает, нависает над дорожкой

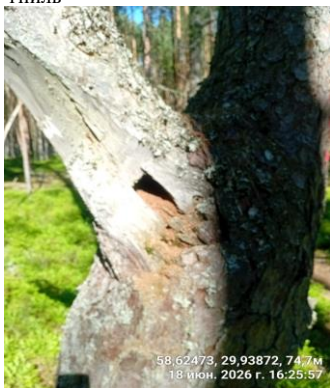
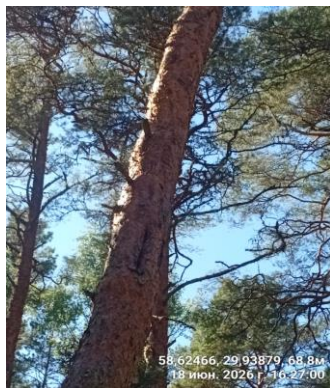
Фото № 31.3-31.4 раны с центральной, трухлявой комлевой гнилью, стволовая гниль

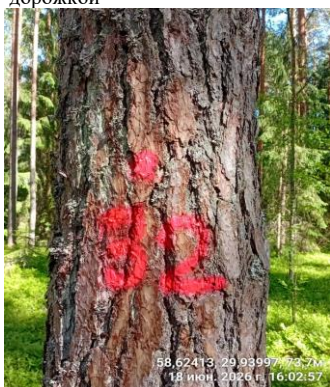
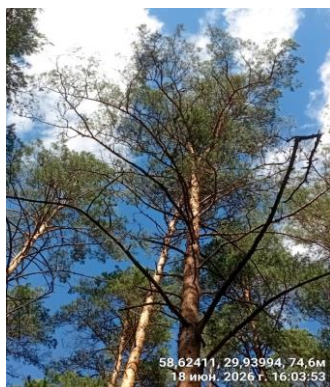
#### Дерево №32

| №<br>дерева | Координаты | | Пород<br>а | Высота,<br>м | Диаметр,<br>см | Запас, куб.м | Структурные изъяны, характеризующие<br>аварийность дерева | Сроки<br>проведения<br>мероприятия |
|---|---|---|---|---|---|---|---|---|
| 32 | 58.6241135 | 29.9400197 | Сосна | 24 | 40 | 1,38 | Дерево здоровое. Сухие толстые ветви нависают над дорожкой. Требуется уборка сухих ветвей. | 2026-2028гг |

Фото № 32.1-32.2 Общий вид дерева. Сухие толстые ветви нависают над дорожкой

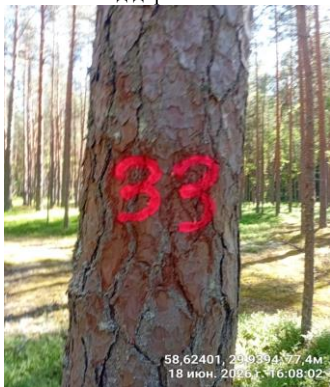
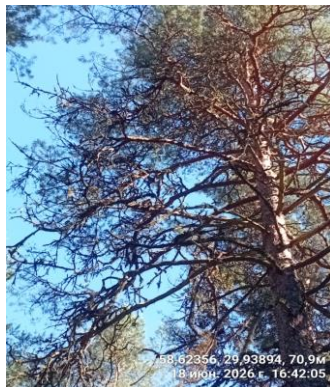
#### Дерево №33

| №<br>дерева | Координаты | | Пород<br>а | Высота,<br>м | Диаметр,<br>см | Запас, куб.м | Структурные изъяны, характеризующие<br>аварийность дерева | Сроки<br>проведения<br>мероприятия |
|---|---|---|---|---|---|---|---|---|
| 33 | 58.6239715 | 29.9395057 | Сосна | 25 | 37 | 1,243 | опасный наклон, в нижней части дерева имеется обширная рана с центральной трухлявой комлевой гнилью (рак-серянка), плодовые тела сосновой губки, стволовая гниль, крона интенсивно усыхает, нависает над дорожкой. | 2026-2028гг |

Фото № 33.1-33.2 Общий вид дерева, опасный наклон, крона интенсивно усыхает, нависает над дорожкой

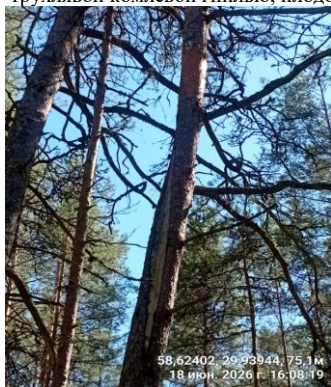
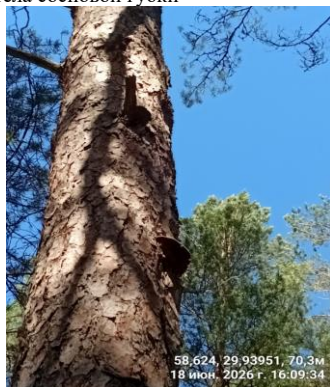
Фото №33.3-33.4 в нижней части дерева имеется обширная рана с центральной трухлявой комлевой гнилью, плодовые тела сосновой губки

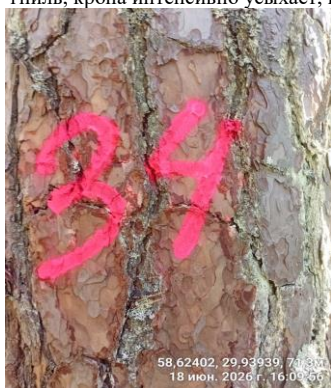
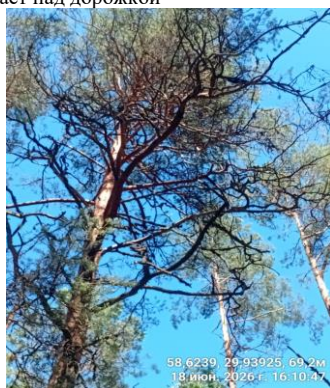
#### Дерево №34

| №<br>дерева | Координаты | | Пород<br>а | Высота,<br>м | Диаметр,<br>см | Запас, куб.м | Структурные изъяны, характеризующие<br>аварийность дерева | Сроки<br>проведения<br>мероприятия |
|---|---|---|---|---|---|---|---|---|
| 34 | 58.62397151 | 29.93950572 | Сосна | 22 | 53 | 2,24 | опасный наклон, плодовые тела сосновой губки, стволовая гниль, крона интенсивно усыхает, нависает над дорожкой. | 2026-2028гг |

Фото № 34.1-34.2 Общий вид дерева, опасный наклон, в нижней части дерева имеется обширная рана с центральной трухлявой комлевой гнилью, стволовая гниль, крона интенсивно усыхает, нависает над дорожкой

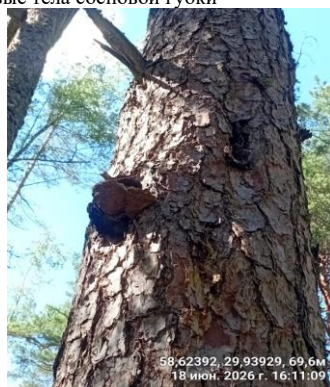
Фото №34.3 плодовые тела сосновой губки

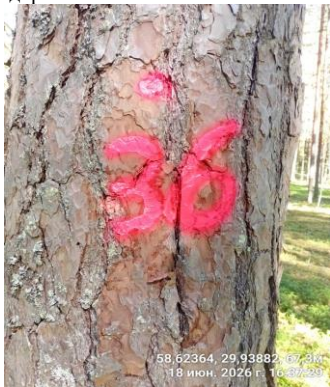
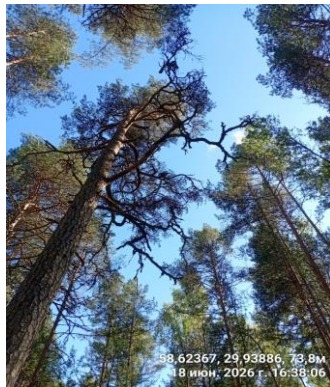
### Дерево №36

| №<br>дерева | Координаты | | Пород<br>а | Высота,<br>м | Диаметр,<br>см | Запас, куб.м | Структурные изъяны, характеризующие<br>аварийность дерева | Сроки<br>проведения<br>мероприятия |
|---|---|---|---|---|---|---|---|---|
| 36 | 58.6236108 | 29.9388313 | Сосна | 23 | 58 | 2,746 | Дерево здоровое. Сухие толстые ветви нависают над дорожкой. Требуется уборка сухих ветвей. | 2026-2028гг |

Фото № 36.1-36.2 Общий вид дерева. Сухие толстые ветви нависают над дорожкой

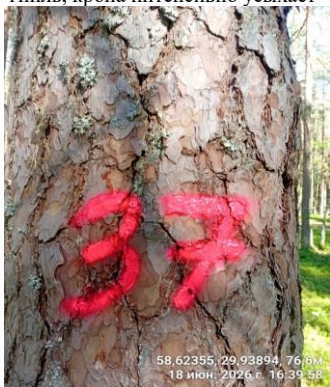
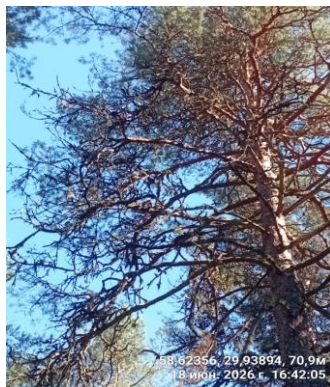
### Дерево №37

| №<br>дерева | Координаты | | Пород<br>а | Высота,<br>м | Диаметр,<br>см | Запас, куб.м | Структурные изъяны, характеризующие<br>аварийность дерева | Сроки<br>проведения<br>мероприятия |
|---|---|---|---|---|---|---|---|---|
| 37 | 58.6236002 | 29.9389545 | Сосна | 23 | 55 | 2,467 | опасный наклон, плодовые тела сосновой губки, стволовая гниль, крона интенсивно усыхает, много сухих ветвей. | 2026-2028гг |

Фото № 37.1-37.2 Общий вид дерева, опасный наклон, в нижней части дерева имеется обширная рана с центральной тухлявой комлевой гнилью, стволовая гниль, крона интенсивно усыхает

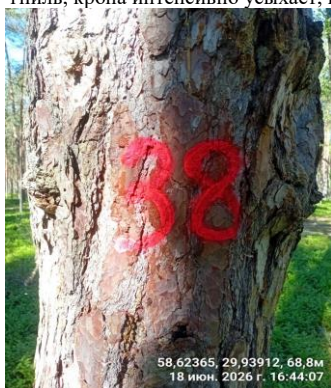
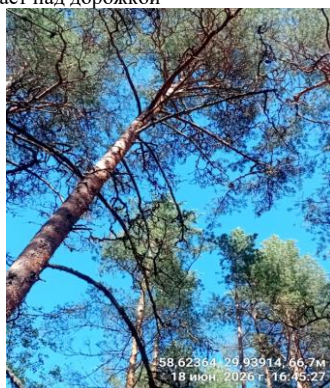
### Дерево №38

| №<br>дерева | Координаты | | Пород<br>а | Высота,<br>м | Диаметр,<br>см | Запас, куб.м | Структурные изъяны, характеризующие<br>аварийность дерева | Сроки<br>проведения<br>мероприятия |
|---|---|---|---|---|---|---|---|---|
| 38 | 58.6237205 | 29.9391105 | Сосна | 22 | 44 | 1,559 | опасный наклон, комлевая и стволовая гниль, многочисленные язвы на стволе и плодовые тела сосновой губки, крона интенсивно усыхает, нависает над дорожкой. | 2026-2028гг |

Фото № 38.1-38.2 Общий вид дерева, опасный наклон, комлевая и стволовая гниль, крона интенсивно усыхает, нависает над дорожкой

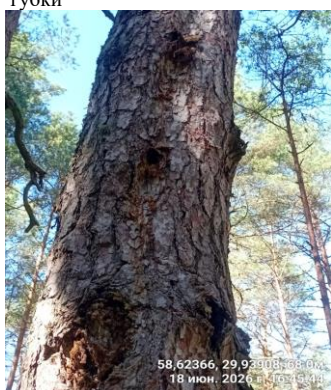
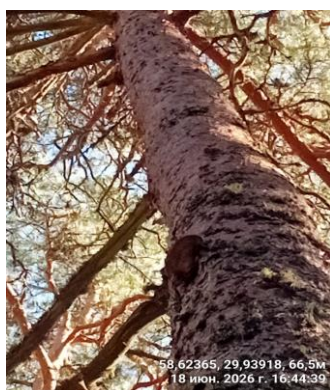
Фото № 38.3-38.4 многочисленные язвы на стволе и плодовые тела сосновой губки

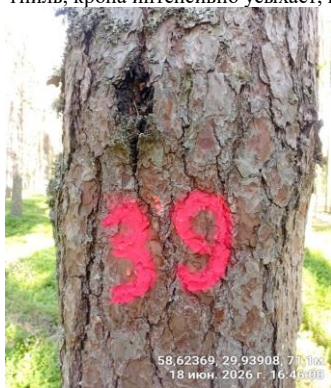
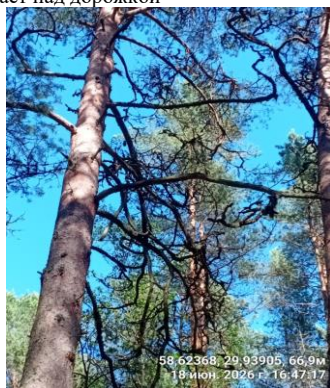
### Дерево №39

| №<br>дерева | Координаты | | Пород<br>а | Высота,<br>м | Диаметр,<br>см | Запас, куб.м | Структурные изъяны, характеризующие<br>аварийность дерева | Сроки<br>проведения<br>мероприятия |
|---|---|---|---|---|---|---|---|---|
| 39 | 58.6237205 | 29.93911051 | Сосна | 23 | 50 | 2,043 | опасный наклон, комлевая и стволовая гниль, многочисленные язвы на стволе и плодовые тела сосновой губки, крона интенсивно усыхает, нависает над дорожкой. | 2026-2028гг |

Фото № 39.1-39.2 Общий вид дерева, опасный наклон, комлевая и стволовая гниль, крона интенсивно усыхает, нависает над дорожкой

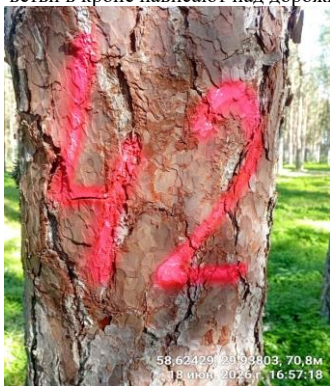
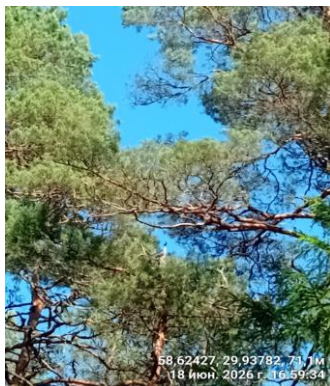
### Дерево №42

| №<br>дерева | Координаты | | Пород<br>а | Высота,<br>м | Диаметр,<br>см | Запас, куб.м | Структурные изъяны, характеризующие<br>аварийность дерева | Сроки<br>проведения<br>мероприятия |
|---|---|---|---|---|---|---|---|---|
| 42 | 58.62429 | 29.93803 | Сосна | 15 | 30 | 0,498 | опасный наклон, усыхание вершины, сухие ветви в кроне нависают над дорожкой. | 2026-2028гг |

Фото № 42.1-42.2 Общий вид дерева, опасный наклон, усыхание вершины, сухие ветви в кроне нависают над дорожкой

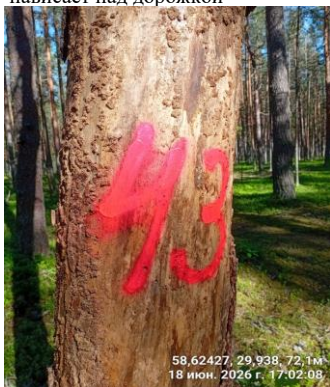
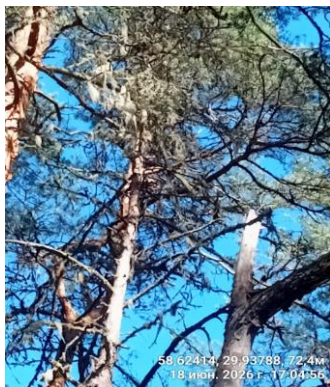
### Дерево №43

| №<br>дерева | Координаты | | Пород<br>а | Высота,<br>м | Диаметр,<br>см | Запас, куб.м | Структурные изъяны, характеризующие<br>аварийность дерева | Сроки<br>проведения<br>мероприятия |
|---|---|---|---|---|---|---|---|---|
| 43 | 58.62427 | 29.93800 | Сосна | 13 | 29 | 0,403 | Сухостой прошлых лет, комлевая и стволовая гниль, крона усохла, две вершины, окаймлённый трутовик, нависает над дорожкой. | 2026-2028гг |

Фото № 43.1-43.2 Общий вид дерева, сухостой прошлых лет, крона усохла, нависает над дорожкой
