лесных насаждений Акт обследования аварийных деревьев № 004-Череменицкое-87-6-16-КВ  
Лужского лесничества,  
Ленинградской области (субъект Российской Федерации)

Место проведения

| Участковое лесничество | Урочище<br>(дача) | Квартал (кварталы) | Выдел (выделы) |
|---|---|---|---|
| Череменицкое | - | 87 | 6 |

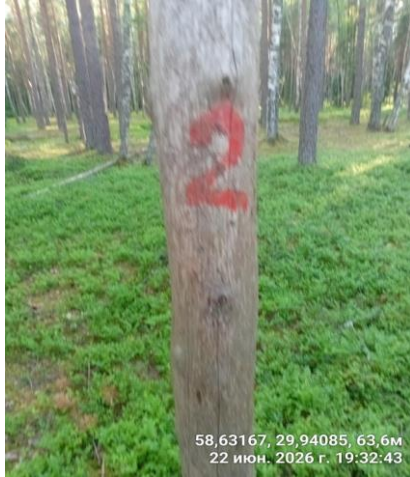
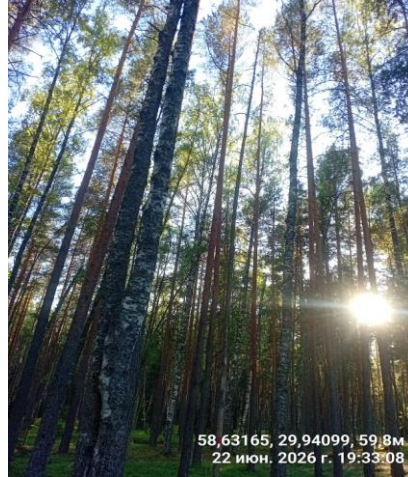
### Дерево №2

| № дерева | Координаты | | Порода | Высота, м | Диаметр, см | Запас, куб.м | Структурные изъяны, характеризующие аварийность дерева | Сроки проведения мероприятия |
|---|---|---|---|---|---|---|---|---|
| 2 | 58.6315697 | 29.9409402 | Сосна | 15 | 13 | 0,094 | Комлевая и стволовая гниль, сухая крона. | 2026-2028гг |

Фото № 2.1-2.2 Общий вид дерева. Комлевая и стволовая гниль.

от падения дерева или их частей необходимо проведение уборки опасных деревьев, за исключением деревьев под номерами 3, 5-6, 10, 12-14 - у которых убираются только сухие ветви над дорогой.

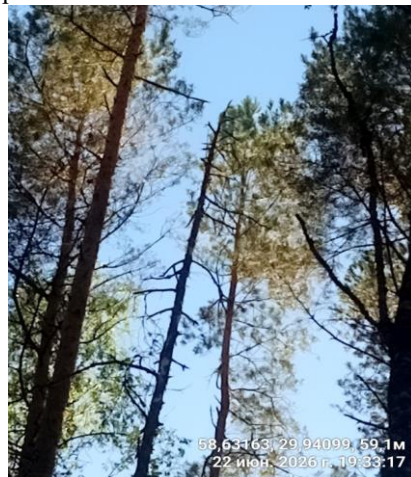
Фото № 2.3 Сухая крона.

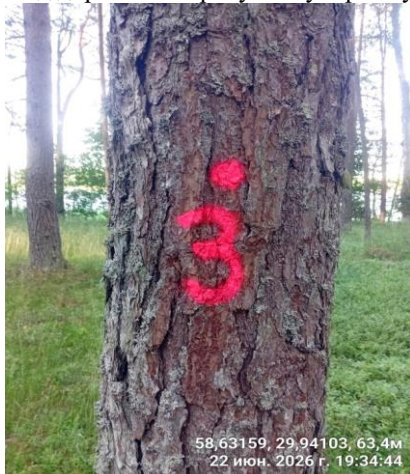
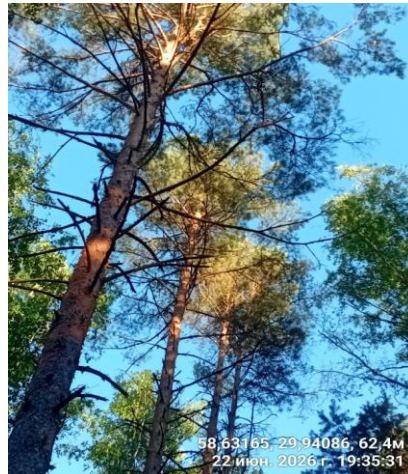
### Дерево №3

| № дерева | Координаты | | Порода | Высота, м | Диаметр, см | Запас, куб.м | Структурные изъяны, характеризующие аварийность дерева | Сроки проведения мероприятия |
|---|---|---|---|---|---|---|---|---|
| 3 | 58.6315752 | 29.9410250 | Сосна | 28 | 42 | 1,745 | Дерево здоровое. Сухие толстые ветви нависают над дорожкой. Требуется уборка сухих ветвей. | 2026-2028гг |

Фото № 3.1-3.2 Общий вид дерева. Дерево здоровое. Сухие толстые ветви нависают над дорожкой. Требуется уборка сухих ветвей.

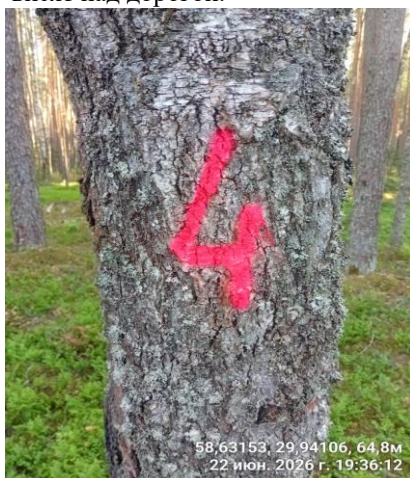
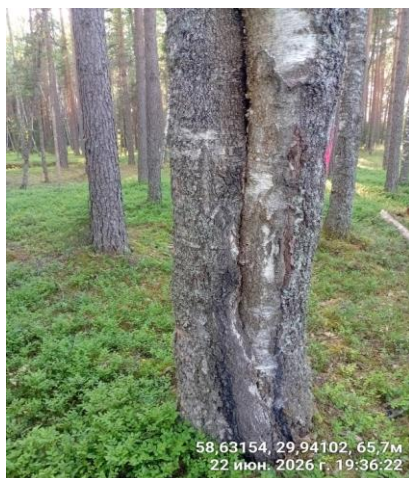
#### Дерево №4

| № дерева | Координаты | | Порода | Высота, м | Диаметр, см | Запас, куб.м | Структурные изъяны, характеризующие аварийность дерева | Сроки проведения мероприятия |
|---|---|---|---|---|---|---|---|---|
| 4 | 58.6315437 | 29.9410212 | Береза | 25 | 30 | 0,795 | Опасный наклон на дорогу, дерево имеет два ствола. От комля сквозная морозобойная трещина с комлевой гнилью. Стволовая гниль (чага). Снижение механической прочности древесины, усыхание в кроне, крупные сухие сучья висят над дорогой. | 2026-2028гг |

Фото № 4.1-4.2 Общий вид дерева. Опасный наклон на дорогу. От комля сквозная морозобойная трещина с комлевой гнилью. усыхание в кроне, крупные сухие сучья висят над дорогой.

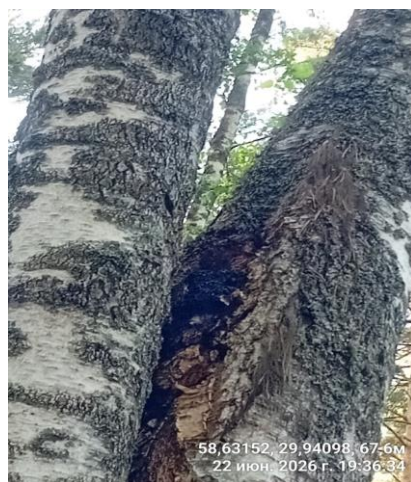
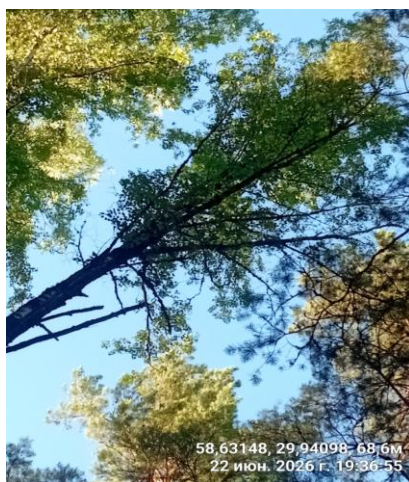
Фото № 4.3-4.4 От комля сквозная морозобойная трещина с комлевой гнилью. Два ствола. Снижение механической прочности древесины. Стволовая гниль (чага).

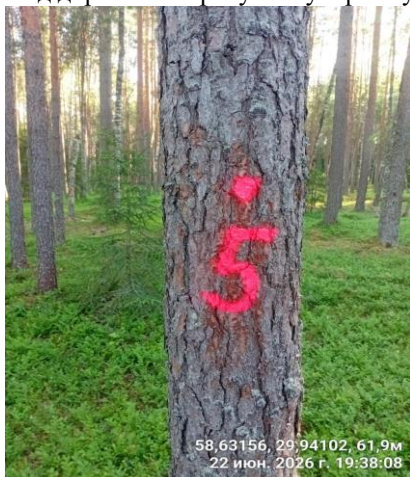
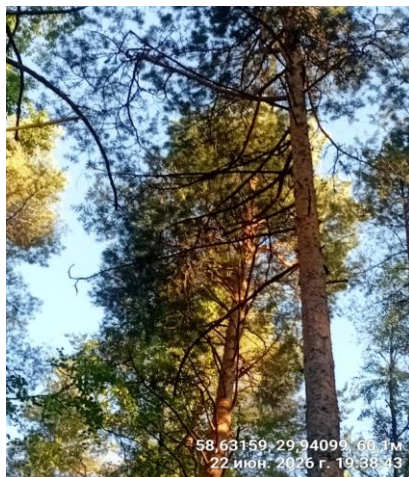
#### Дерево №5

| № дерева | Координаты | | Порода | Высота, м | Диаметр, см | Запас, куб.м | Структурные изъяны, характеризующие аварийность дерева | Сроки проведения мероприятия |
|---|---|---|---|---|---|---|---|---|
| 5 | 58.6315108 | 29.9411010 | Сосна | 22 | 25 | 0,497 | Дерево здоровое. Сухие толстые ветви нависают над дорожкой. Требуется уборка сухих ветвей. | 2026-2028гг |

Фото № 5.1-5.2 Общий вид дерева. Дерево здоровое. Сухие толстые ветви нависают над дорожкой. Требуется уборка сухих ветвей.

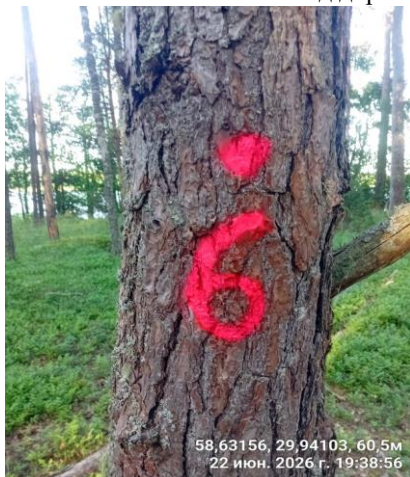
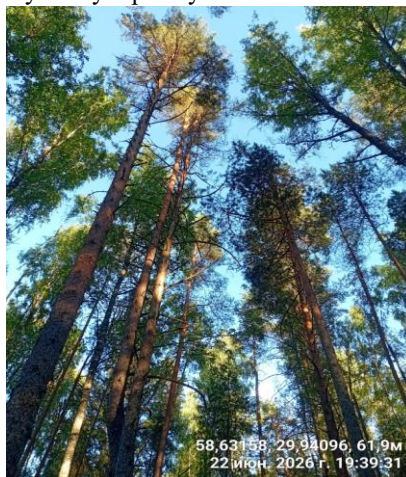
### Дерево №6

| № дерева | Координаты | | Порода | Высота, м | Диаметр, см | Запас, куб.м | Структурные изъяны, характеризующие аварийность дерева | Сроки проведения мероприятия |
|---|---|---|---|---|---|---|---|---|
| 6 | 58.6315108 | 29.94110101 | Сосна | 27 | 50 | 2,384 | Дерево здоровое с двумя стволами. Сухие толстые ветви нависают над дорожкой. Требуется уборка сухих ветвей. | 2026-2028гг |

Фото № 6.1-6.2 Общий вид дерева. Дерево здоровое имеет два ствола. Сухие толстые ветви нависают над дорожкой. Требуется уборка сухих ветвей.

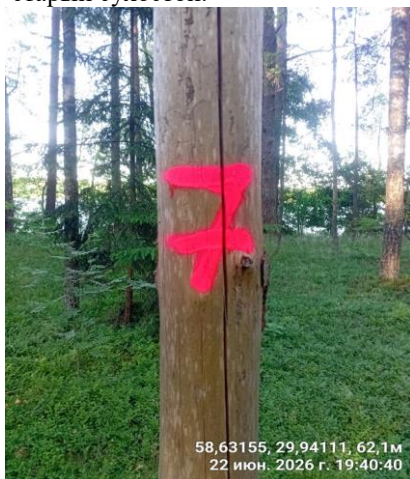
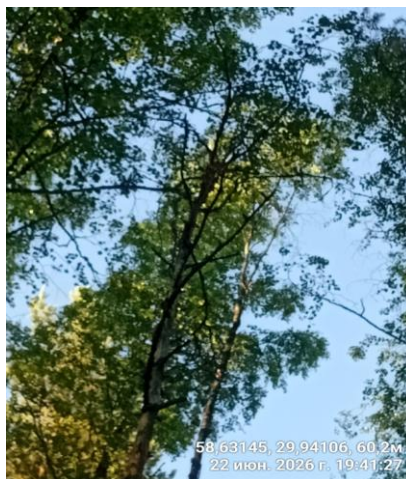
### Дерево №7

| № дерева | Координаты | | Порода | Высота, м | Диаметр, см | Запас, куб.м | Структурные изъяны, характеризующие аварийность дерева | Сроки проведения мероприятия |
|---|---|---|---|---|---|---|---|---|
| 7 | 58.6315578 | 29.9411412 | Сосна | 16 | 14 | 0,116 | Комлевая и стволовая гниль, сухая крона. Старый сухостой. | 2026-2028гг |

Фото № 7.1-7.2 Общий вид дерева. Комлевая и стволовая гниль, сухая крона, старый сухостой.

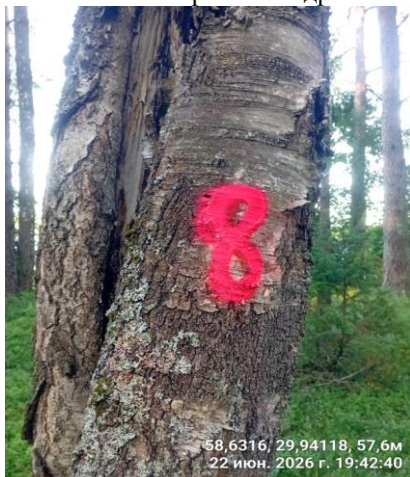
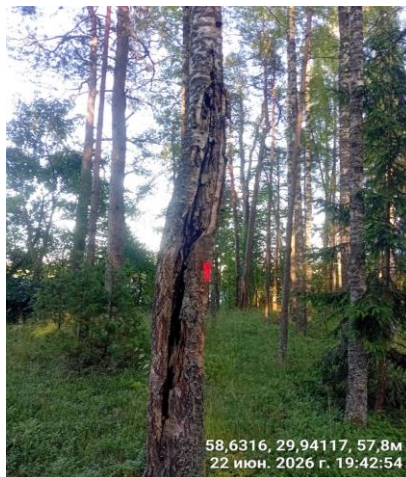
### Дерево №8

| № дерева | Координаты | | Порода | Высота, м | Диаметр, см | Запас, куб.м | Структурные изъяны, характеризующие аварийность дерева | Сроки проведения мероприятия |
|---|---|---|---|---|---|---|---|---|
| 8 | 58.6315265 | 29.9412517 | Береза | 26 | 34 | 1,062 | Опасный наклон на дорогу. От комля с морозобойная трещина с центральной трухлявой комлевой гнилью. Стволовая гниль, на стволе плодовые тела трутовика окаймленного. Снижение механической прочности древесины, усыхание в кроне. | 2026-2028гг |

Фото № 8.1-8.2 Общий вид дерева. Опасный наклон на дорогу. От комля с морозобоинной трещиной с центральной трухлявой комлевой гнилью. Снижение механической прочности древесины.

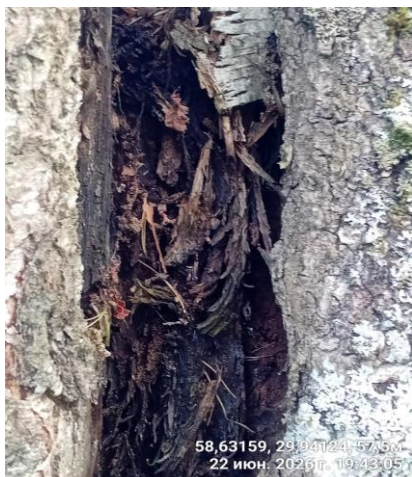
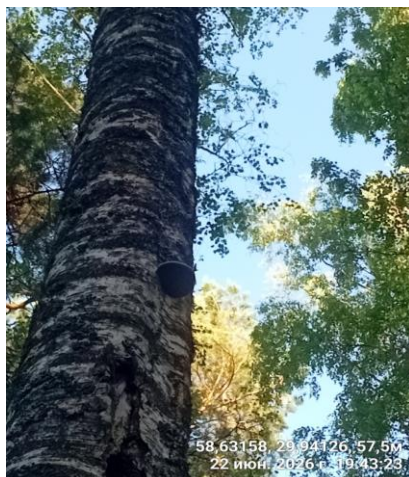
Фото № 8.3-8.4 От комля с морозобойная трещина с центральной тухлявой комлевой гнилью. Стволовая гниль, на стволе плодовые тела трутовика окаймленного.

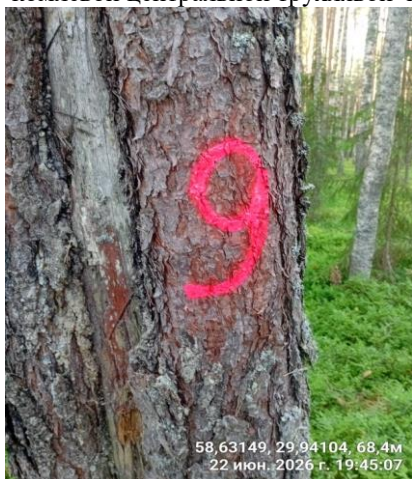
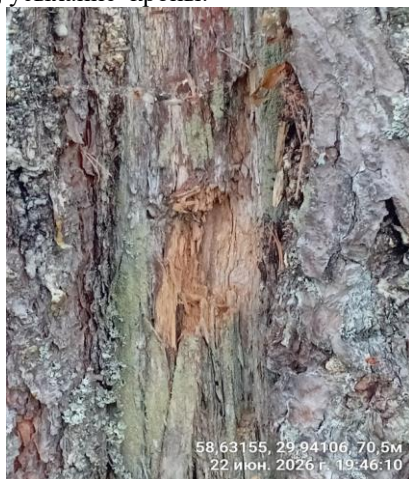
#### Дерево №9

| № дерева | Координаты | | Порода | Высота, м | Диаметр, см | Запас, куб.м | Структурные изъяны, характеризующие аварийность дерева | Сроки проведения мероприятия |
|---|---|---|---|---|---|---|---|---|
| 9 | 58.6314450 | 29.9411213 | Сосна | 28 | 50 | 2,473 | Наклон на дорогу, в нижней части дерева рана с комлевой центральной трухлявой гнилью, усыхание кроны. | 2026-2028гг |

Фото № 9.1-9.2 Общий вид дерева. Наклон на дорогу, в нижней части дерева рана с комлевой центральной тухлявой гнилью, усыхание кроны.

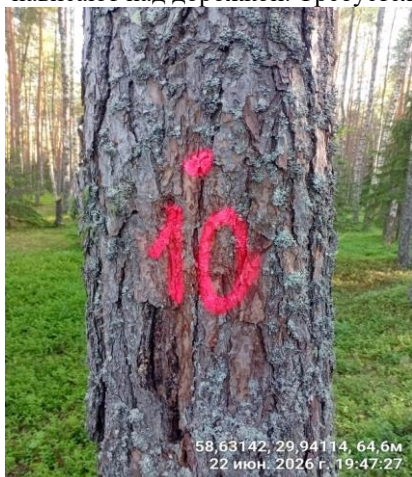
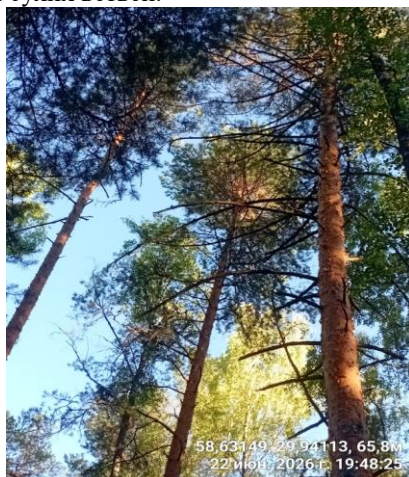
#### Дерево №10

| № дерева | Координаты | | Порода | Высота, м | Диаметр, см | Запас, куб.м | Структурные изъяны, характеризующие аварийность дерева | Сроки проведения мероприятия |
|---|---|---|---|---|---|---|---|---|
| 10 | 58.6314028 | 29.9411927 | Сосна | 27 | 42 | 1,682 | Дерево здоровое. Сухие толстые ветви нависают над дорожкой. Требуется уборка сухих ветвей. | 2026-2028гг |

Фото № 10.1-10.2 Общий вид дерева. Дерево здоровое. Сухие толстые ветви нависают над дорожкой. Требуется уборка сухих ветвей.

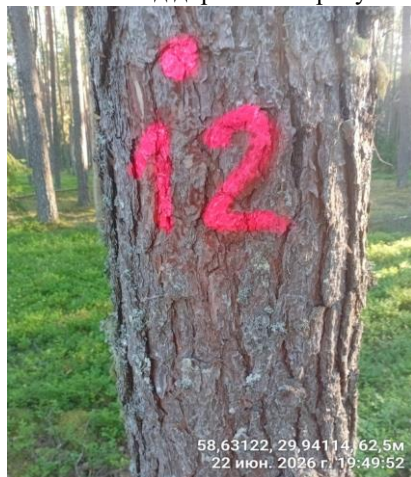
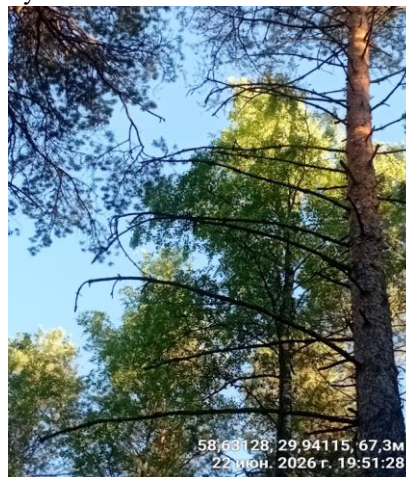
### Дерево №12

| № дерева | Координаты | | Порода | Высота, м | Диаметр, см | Запас, куб.м | Структурные изъяны, характеризующие аварийность дерева | Сроки проведения мероприятия |
|---|---|---|---|---|---|---|---|---|
| 12 | 58.63127401 | 29.9412828 | Сосна | 28 | 37 | 1,354 | Дерево здоровое. Сухие толстые ветви нависают над дорожкой. Требуется уборка сухих ветвей. | 2026-2028гг |

Фото № 12.1-12.2 Общий вид дерева. Дерево здоровое. Сухие толстые ветви нависают над дорожкой. Требуется уборка сухих ветвей.

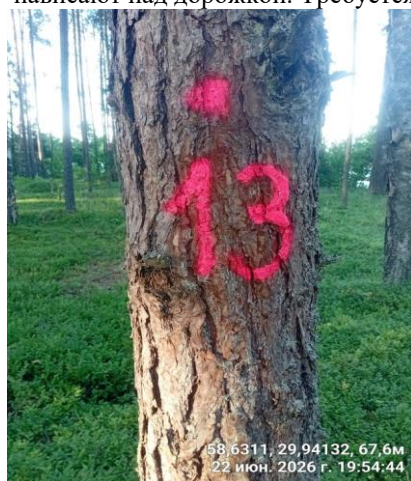
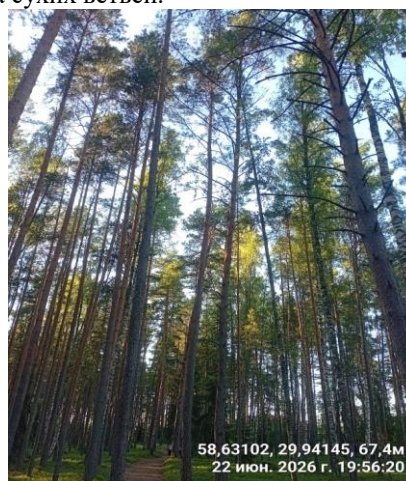
### Дерево №13

| № дерева | Координаты | | Порода | Высота, м | Диаметр, см | Запас, куб.м | Структурные изъяны, характеризующие аварийность дерева | Сроки проведения мероприятия |
|---|---|---|---|---|---|---|---|---|
| 13 | 58.6310973 | 29.9413970 | Сосна | 28 | 34 | 1,143 | Дерево здоровое. Сухие толстые ветви нависают над дорожкой. Требуется уборка сухих ветвей. | 2026-2028гг |

Фото № 13.1-13.2 Общий вид дерева. Дерево здоровое. Сухие толстые ветви нависают над дорожкой. Требуется уборка сухих ветвей.

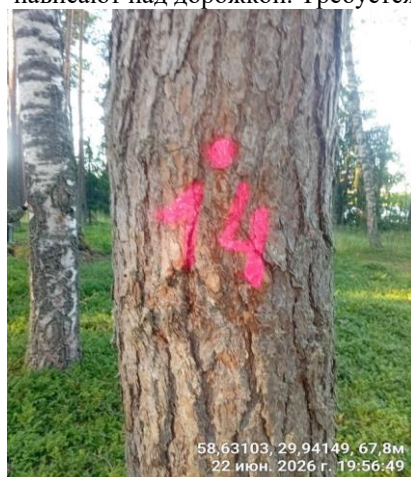
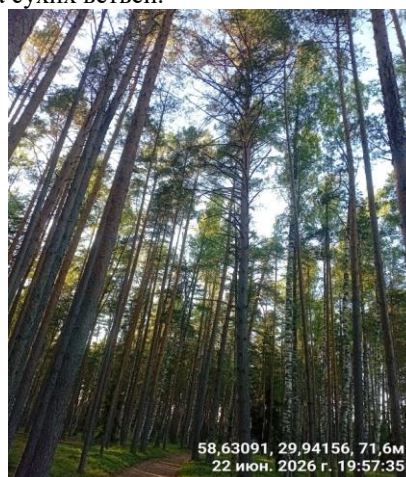
### Дерево №14

| № дерева | Координаты | | Порода | Высота, м | Диаметр, см | Запас, куб.м | Структурные изъяны, характеризующие аварийность дерева | Сроки проведения мероприятия |
|---|---|---|---|---|---|---|---|---|
| 14 | 58.6310218 | 29.9414887 | Сосна | 28 | 45 | 2,003 | Дерево здоровое. Сухие толстые ветви нависают над дорожкой. Требуется уборка сухих ветвей. | 2026-2028гг |

Фото № 14.1-14.2 Общий вид дерева. Дерево здоровое. Сухие толстые ветви нависают над дорожкой. Требуется уборка сухих ветвей.

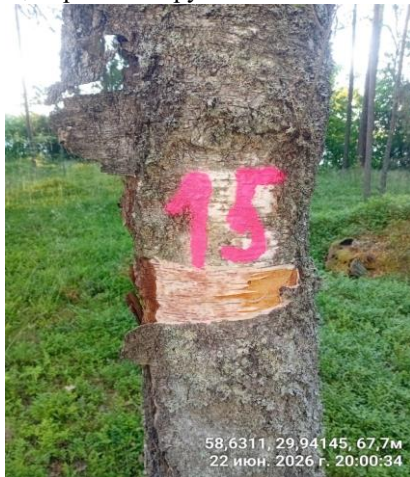
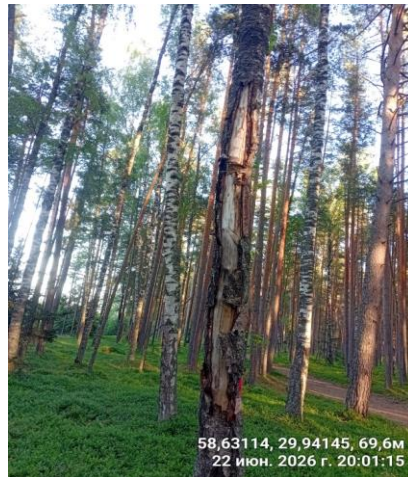
### Дерево №15

| № дерева | Координаты | | Порода | Высота, м | Диаметр, см | Запас, куб.м | Структурные изъяны, характеризующие аварийность дерева | Сроки проведения мероприятия |
|---|---|---|---|---|---|---|---|---|
| 15 | 58.6310492 | 29.9415190 | Береза | 27 | 27 | 0,695 | Стволовая гниль, рана с комлевой центральной трухлявой гнилью. | 2026-2028гг |

Фото № 15.1-15.2 Общий вид дерева. Стволовая гниль, рана с комлевой центральной трухлявой гнилью.

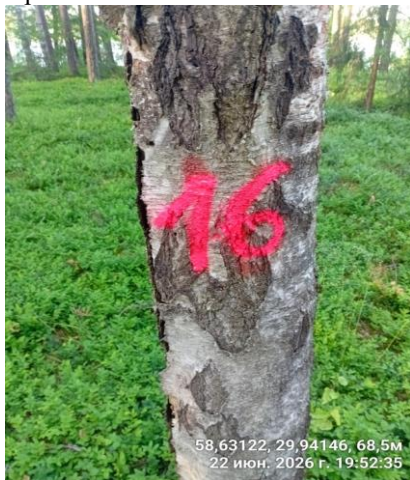
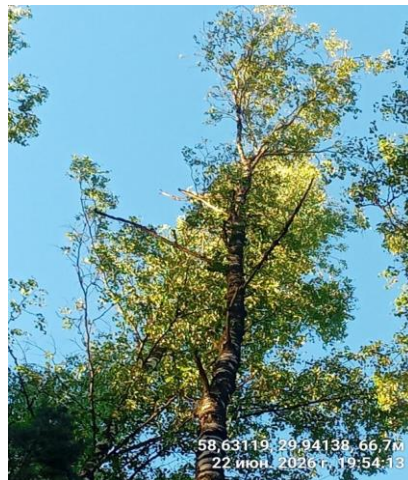
### Дерево №16

| № дерева | Координаты | | Порода | Высота, м | Диаметр, см | Запас, куб.м | Структурные изъяны, характеризующие аварийность дерева | Сроки проведения мероприятия |
|---|---|---|---|---|---|---|---|---|
| 16 | 58.6312022 | 29.9414285 | Береза | 25 | 24 | 0,509 | Опасный наклон на дорогу. От комля на высоту 3м морозобойная трещина с центральной трухлявой комлевой гнилью. Снижение механической прочности древесины, усыхание в кроне. | 2026-2028гг |

Фото № 16.1-16.2 Общий вид дерева. Опасный наклон на дорогу. Усыхание в кроне.

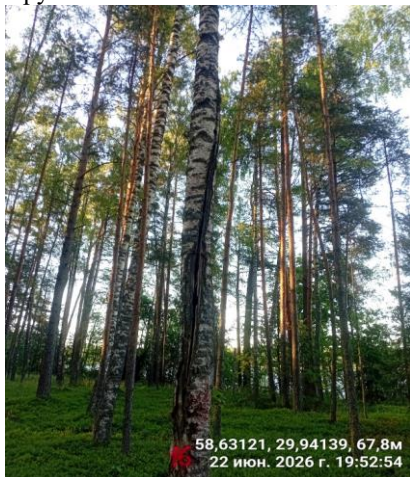
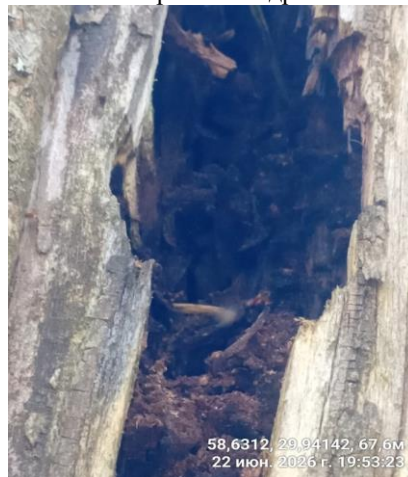
Фото № 16.3-16.4 От комля на высоту 3м морозобойная трещина с центральной трухлявой комлевой гнилью. Снижение механической прочности древесины.
