лесных насаждений **Акт обследования аварийных деревьев № 005-Череменицкое-87-9-16-КВ**  
Лужского лесничества,  
Ленинградской области (субъект Российской Федерации)

Место проведения

| Участковое лесничество | Урочище<br>(дача) | Квартал (кварталы) | Выдел (выделы) |
|---|---|---|---|
| Череменицкое | - | 87 | 9 |

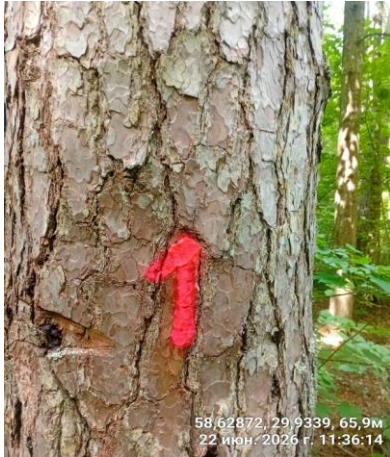
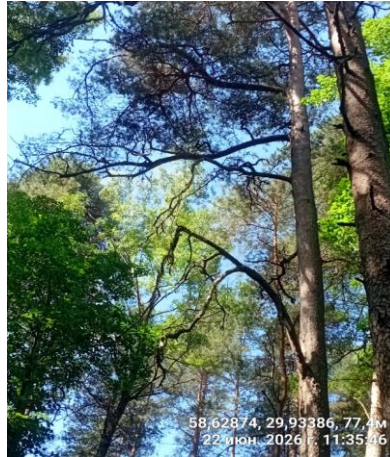
### Дерево №1

| №<br>деревя | Координаты | | Пород<br>а | Высота,<br>м | Диаметр,<br>см | Запас, куб.м | Структурные изъяны, характеризующие аварийность<br>деревя | Сроки<br>проведения<br>мероприятия |
|---|---|---|---|---|---|---|---|---|
| 1 | 58.6288207 | 29.9338430 | Сосна | 26 | 56 | 2,839 | опасный наклон на дорогу, в комлевой части дерева рана с комлевой трухлявой гнилью, усыхание кроны. | 2026-2028гг |

Фото № 1.1-1.2 Общий вид дерева, опасный наклон на дорогу, усыхание кроны

от падения дерева или их частей необходимо проведение уборки опасных деревьев, за исключением деревьев под номерами 4-5, 13, 31 - у которых убираются только сухие ветви над дорогой.

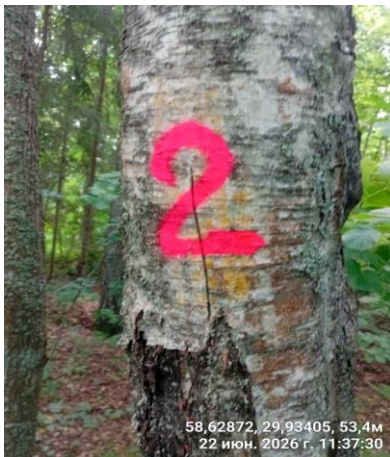
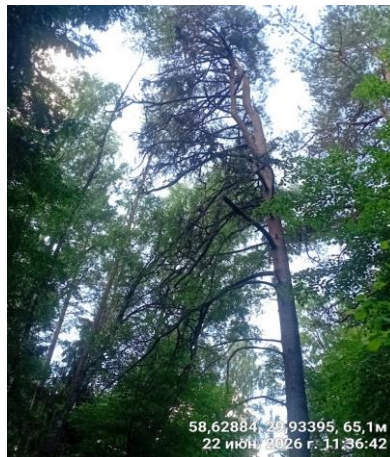
### Дерево №2

| №<br>деревя | Координаты | | Пород<br>а | Высота,<br>м | Диаметр,<br>см | Запас, куб.м | Структурные изъяны, характеризующие аварийность<br>деревя | Сроки<br>проведения<br>мероприятия |
|---|---|---|---|---|---|---|---|---|
| 2 | 58.6288222 | 29.9337680 | Береза | 27 | 22 | 0,474 | опасный наклон на дорогу, от комля на высоту 2м у дерева на стволе морозобоина с комлевой и стволовой гнилью, плодовые тела трутовика скошенного (чага), сухая кроны. <u>Сухостой прошлых лет.</u> | 2026-2028гг |

Фото № 2.1-2.2 Общий вид дерева, опасный наклон на дорогу, усыхание кроны

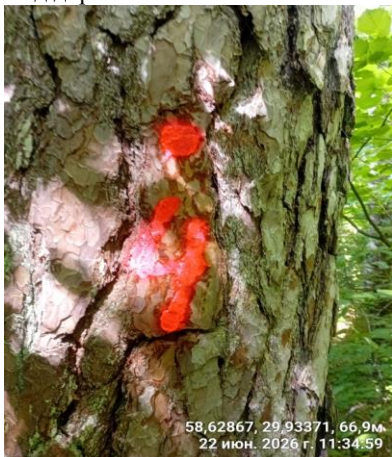
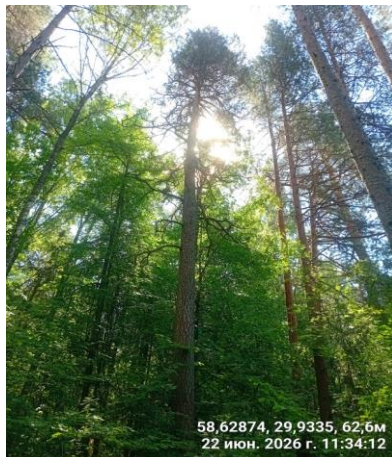
#### Дерево №4

| №<br>деревя | Координаты | | Пород<br>а | Высота,<br>м | Диаметр,<br>см | Запас, куб.м | Структурные изъяны, характеризующие аварийность<br>деревя | Сроки<br>проведения<br>мероприятия |
|---|---|---|---|---|---|---|---|---|
| 4 | 58.6287078 | 29.9336243 | Сосна | 30 | 76 | 6,089 | Дерево здоровое. Сухие толстые ветви нависают над дорожкой. Требуется уборка сухих ветвей. | 2026-2028гг |

Фото № 4.1-4.2 Общий вид дерева. Дерево здоровое. Сухие толстые ветви нависают над дорожкой.

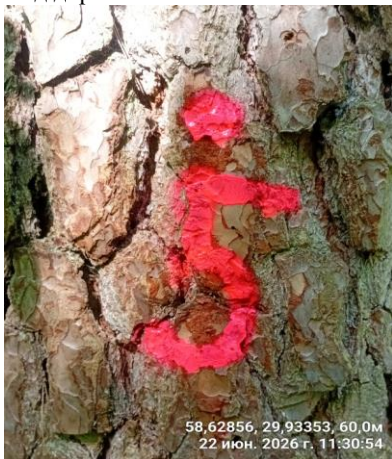
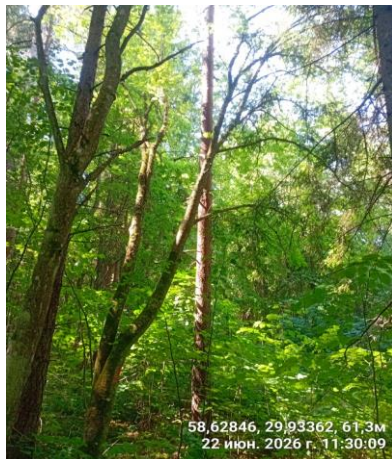
#### Дерево № 5

| №<br>деревя | Координаты | | Пород<br>а | Высота,<br>м | Диаметр,<br>см | Запас, куб.м | Структурные изъяны, характеризующие аварийность<br>деревя | Сроки<br>проведения<br>мероприятия |
|---|---|---|---|---|---|---|---|---|
| 5 | 58.6285822 | 29.9334398 | Сосна | 30 | 81 | 6,987 | Дерево здоровое. Сухие толстые ветви нависают над дорожкой. Требуется уборка сухих ветвей. | 2026-2028гг |

Фото № 5.1-5.2 Общий вид дерева. Дерево здоровое. Сухие толстые ветви нависают над дорожкой.

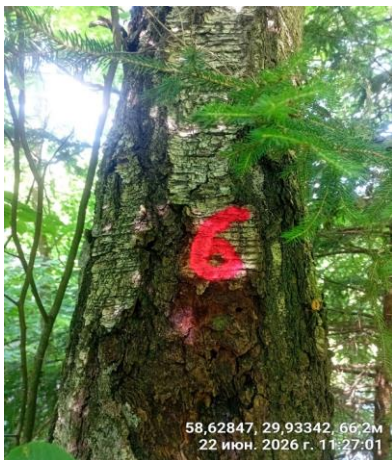
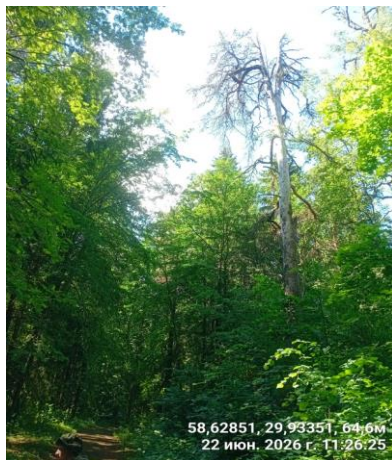
#### Дерево №6

| №<br>деревя | Координаты | | Пород<br>а | Высота,<br>м | Диаметр,<br>см | Запас, куб.м | Структурные изъяны, характеризующие аварийность<br>деревя | Сроки<br>проведения<br>мероприятия |
|---|---|---|---|---|---|---|---|---|
| 6 | 58.6285082 | 29.9333500 | Береза | 20 | 49 | 1,682 | опасный наклон, в комлевой части дерева находится рана с комлевой трухлявой гнилью (дупло), стволовая гниль, усыхание кроны 50%. | 2026-2028гг |

Фото № 6.1-6.2 Общий вид дерева, опасный наклон, интенсивное усыхание кроны

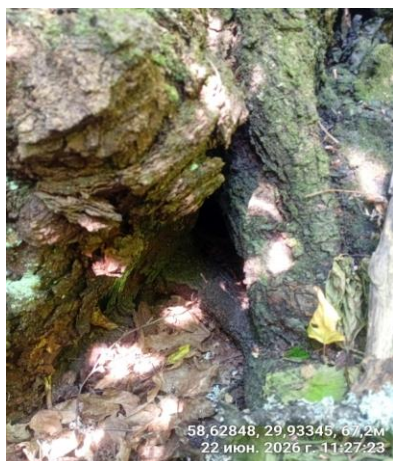
Фото № 6.3 в комлевой части дерева находится рана с комлевой трухлявой гнилью (дупло)

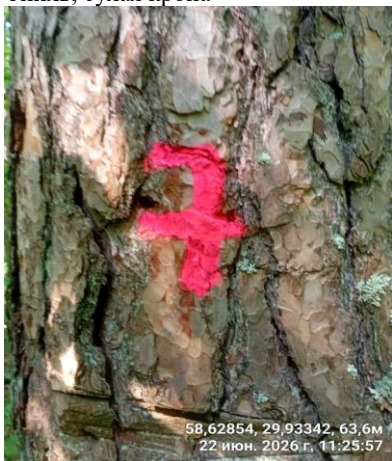
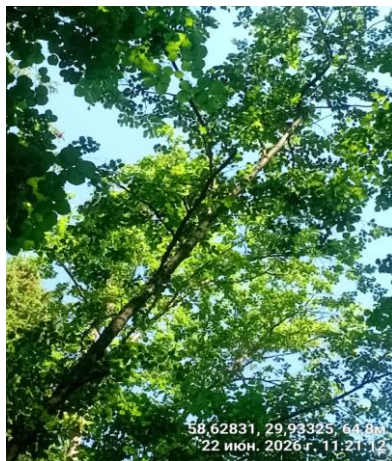
#### Дерево № 7

| №<br>деревя | Координаты | | Пород<br>а | Высота,<br>м | Диаметр,<br>см | Запас, куб.м | Структурные изъяны, характеризующие аварийность<br>деревя | Сроки<br>проведения<br>мероприятия |
|---|---|---|---|---|---|---|---|---|
| 7 | 58.6285097 | 29.9332993 | Сосна | 20 | 62 | 2,803 | опасный наклон на дорожку, у дерева в комле и на стволе находятся раны с трухлявой комлевой и стволовой гнилью соответственно, интенсивное усыхание кроны. | 2026-2028гг |

Фото № 7.1-7.2 Общий вид дерева, опасный наклон на дорогу, комлевая и стволовая гниль, сухая крона

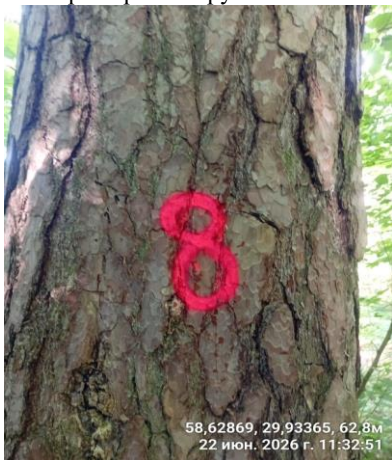
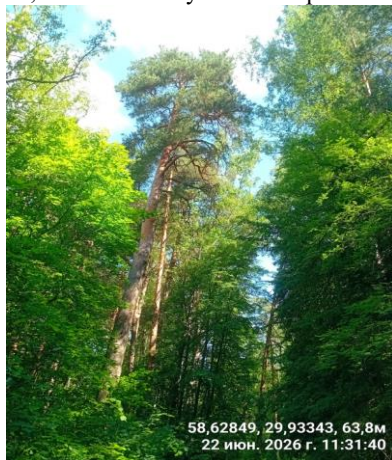
#### Дерево № 8

| №<br>деревя | Координаты | | Пород<br>а | Высота,<br>м | Диаметр,<br>см | Запас, куб.м | Структурные изъяны, характеризующие аварийность<br>деревя | Сроки<br>проведения<br>мероприятия |
|---|---|---|---|---|---|---|---|---|
| 8 | 58.6286713 | 29.9334603 | Сосна | 29 | 66 | 4,435 | опасный наклон на дорогу, у дерева в комле обширная рана с трухлявой комлевой гнилью, интенсивное усыхание кроны. | 2026-2028гг |

Фото № 8.1-8.2 Общий вид дерева, опасный наклон на дорогу, у дерева в коме обширная рана с трухлявой комлевой гнилью, интенсивное усыхание кроны

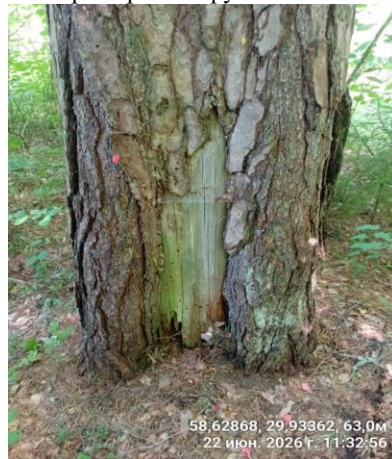
Фото № 8.3 в комле обширная рана с трухлявой комлевой гнилью

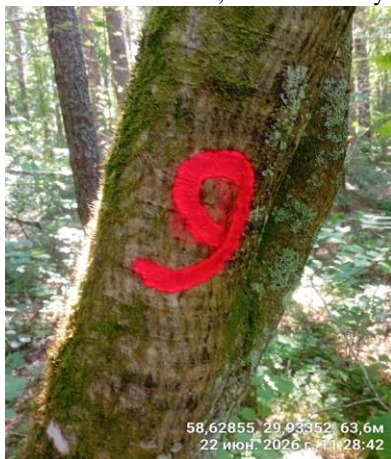
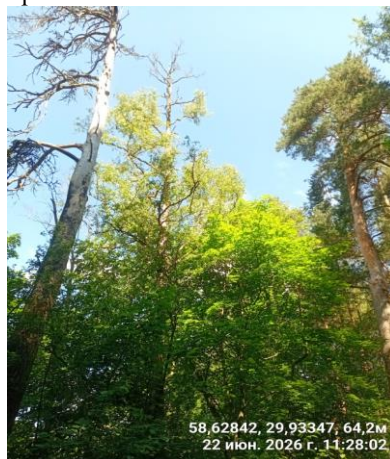
#### Дерево № 9

| №<br>деревя | Координаты | | Пород<br>а | Высота,<br>м | Диаметр,<br>см | Запас, куб.м | Структурные изъяны, характеризующие аварийность<br>деревя | Сроки<br>проведения<br>мероприятия |
|---|---|---|---|---|---|---|---|---|
| 9 | 58.6285203 | 29.9335975 | Рябина | 14 | 23 | 0,301 | опасный наклон на дорогу, у дерева в комле рана с комлевой гнилью, усыхание кроны. | 2026-2028гг |

Фото № 9.1-9.2 Общий вид дерева, опасный наклон на дорогу, у дерева в комле рана с комлевой гнилью, интенсивное усыхание кроны

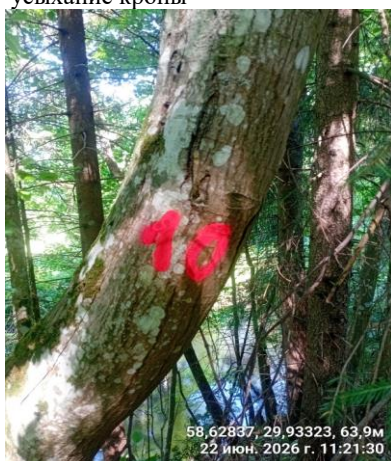
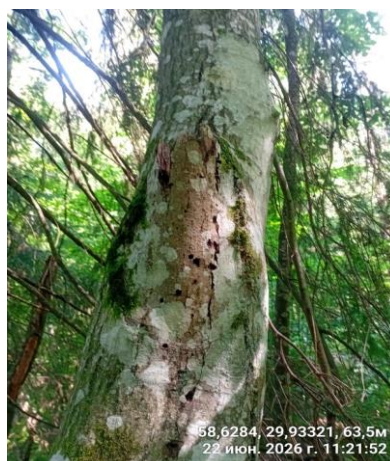
#### Дерево № 10

| №<br>деревя | Координаты | | Пород<br>а | Высота,<br>м | Диаметр,<br>см | Запас, куб.м | Структурные изъяны, характеризующие аварийность<br>деревя | Сроки<br>проведения<br>мероприятия |
|---|---|---|---|---|---|---|---|---|
| 10 | 58.6283698 | 29.9330880 | льха сер. | 18 | 27 | 0,494 | опасный наклон на дорогу, в нижней части дерева морозобоина трещина, многочисленные водяные побеги, являющиеся признаком стволовой гнили, интенсивное усыхание кроны. | 2026-2028гг |

Фото № 10.1-10.2 Общий вид дерева, опасный наклон на дорогу, интенсивное усыхание кроны

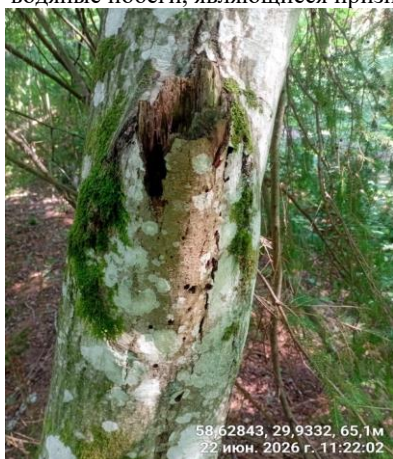
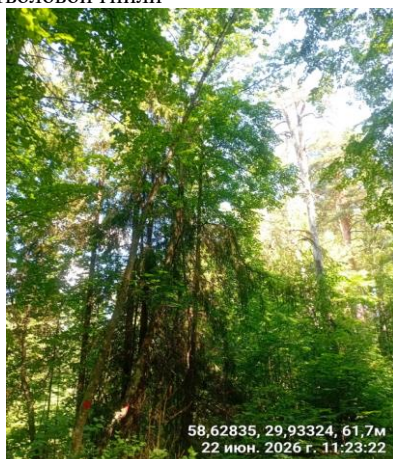
Фото № 10.3-10.4 в нижней части дерева морозобойная трещина, многочисленные водяные побеги, являющиеся признаком стволовой гнили

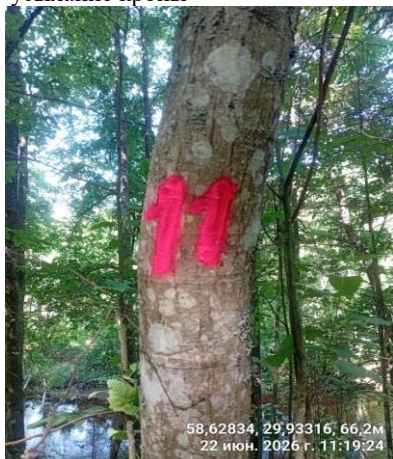
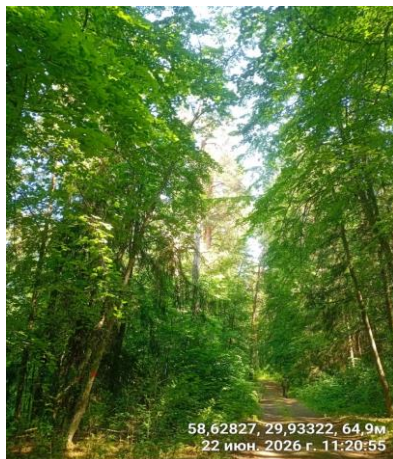
### Дерево № 11

| №<br>деревя | Координаты | | Пород<br>а | Высота,<br>м | Диаметр,<br>см | Запас, куб.м | Структурные изъяны, характеризующие аварийность<br>деревя | Сроки<br>проведения<br>мероприятия |
|---|---|---|---|---|---|---|---|---|
| 11 | 58.6283698 | 29.93308801 | льха сер. | 16 | 15 | 0,142 | опасный наклон на дорогу, у дерева в комле дупло с комлевой гнилью, интенсивное усыхание кроны. | 2026-2028гг |

Фото № 11.1-11.2 Общий вид дерева, опасный наклон на дорогу, интенсивное усыхание кроны

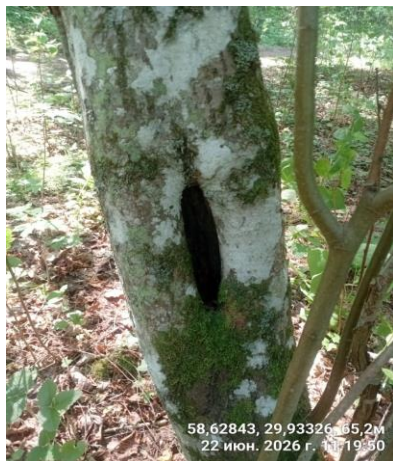
Фото № 11.3 дупло с комлевой гнилью

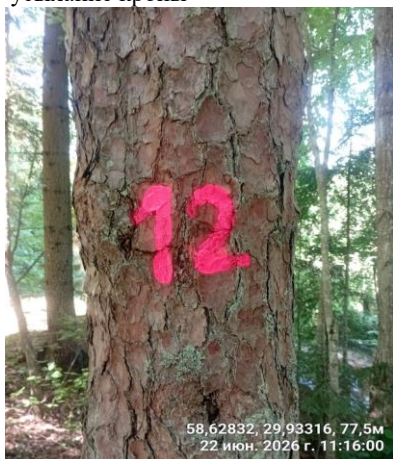
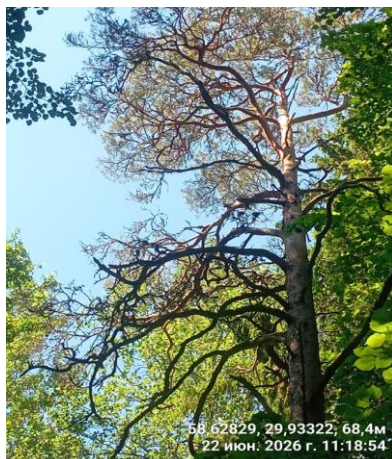
### Дерево № 12

| №<br>деревя | Координаты | | Пород<br>а | Высота,<br>м | Диаметр,<br>см | Запас, куб.м | Структурные изъяны, характеризующие аварийность<br>деревя | Сроки<br>проведения<br>мероприятия |
|---|---|---|---|---|---|---|---|---|
| 12 | 58.6282447 | 29.9331638 | Сосна | 21 | 41 | 1,244 | опасный наклон на дорогу, у дерева в комле дупло с трухлявой комлевой гнилью, интенсивное усыхание кроны. | 2026-2028гг |

Фото № 12.1-12.2 Общий вид дерева, опасный наклон на дорогу, интенсивное усыхание кроны

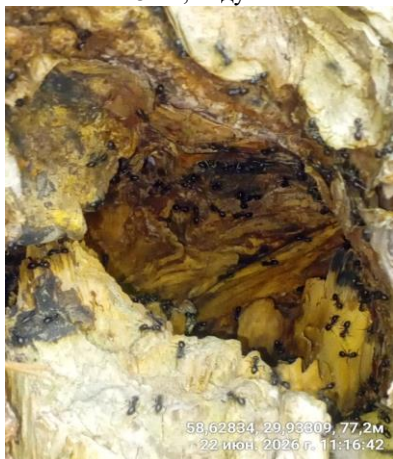
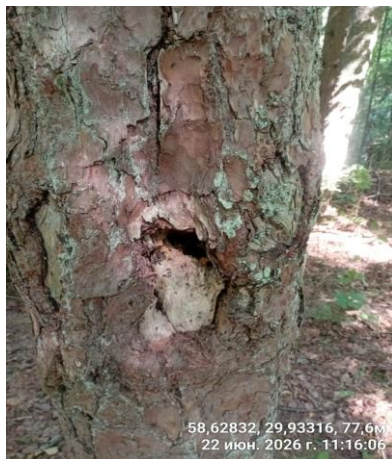
Фото № 12.3-12,4 дупло с комлевой гнилью

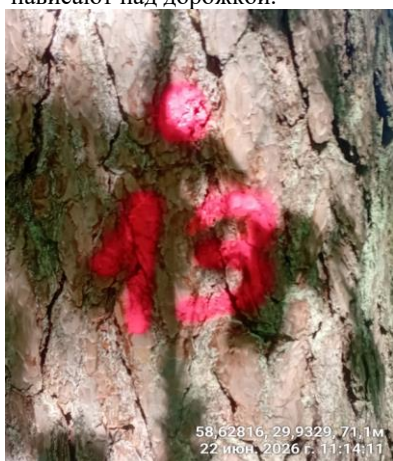
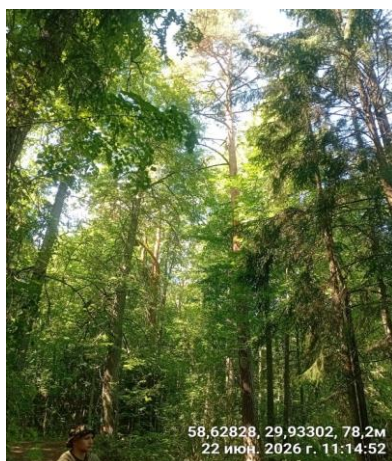
### Дерево № 13

| №<br>деревя | Координаты | | Пород<br>а | Высота,<br>м | Диаметр,<br>см | Запас, куб.м | Структурные изъяны, характеризующие аварийность<br>деревя | Сроки<br>проведения<br>мероприятия |
|---|---|---|---|---|---|---|---|---|
| 13 | 58.6281325 | 29.9329167 | Сосна | 27 | 55 | 2,927 | Дерево здоровое. Сухие толстые ветви нависают над дорожкой. Требуется уборка сухих ветвей. | 2026-2028гг |

Фото № 13.1-13.2 Общий вид дерева. Дерево здоровое. Сухие толстые ветви нависают над дорожкой.

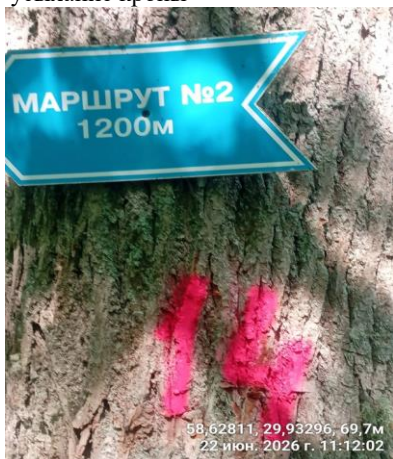
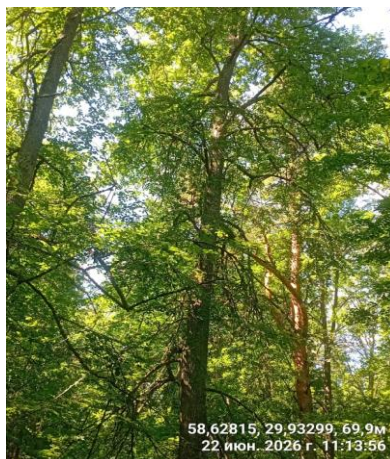
### Дерево № 14

| №<br>деревя | Координаты | | Пород<br>а | Высота,<br>м | Диаметр,<br>см | Запас, куб.м | Структурные изъяны, характеризующие аварийность<br>деревя | Сроки<br>проведения<br>мероприятия |
|---|---|---|---|---|---|---|---|---|
| 14 | 58.6281198 | 29.9327783 | Липа | 28 | 73 | 5,561 | опасный наклон на дорогу, в нижней части дерева на стволе имеется морозобоина с комлевой и стволовой трухлявой гнилью (дупло), интенсивное усыхание кроны. Сухие толстые ветви нависают над дорожкой. | 2026-2028гг |

Фото № 14.1-14.2 Общий вид дерева, опасный наклон на дорогу, интенсивное усыхание кроны

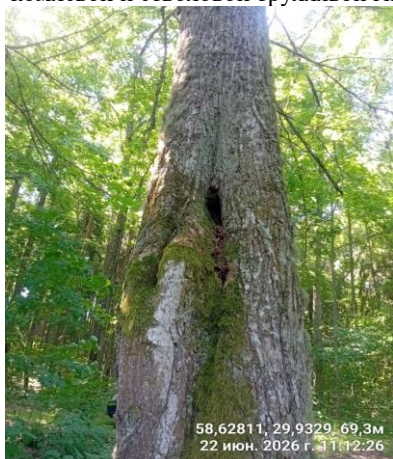
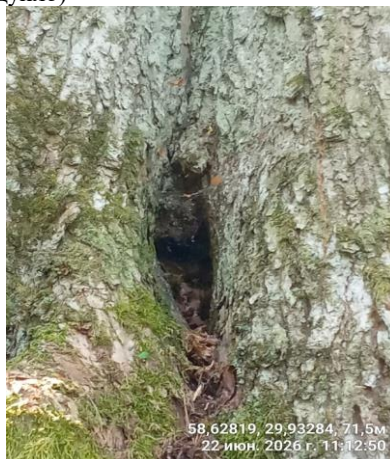
Фото № 14.3-14,4 в нижней части дерева на стволе имеется морозобоина с комлевой и стволовой трухлявой гнилью (дупло)

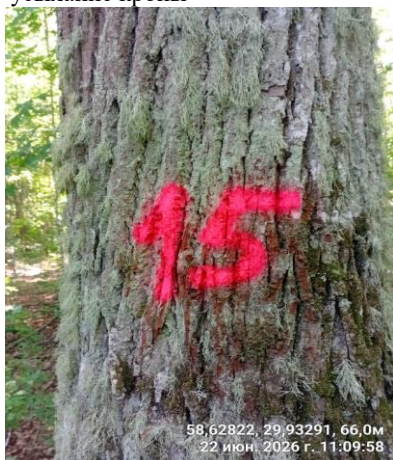
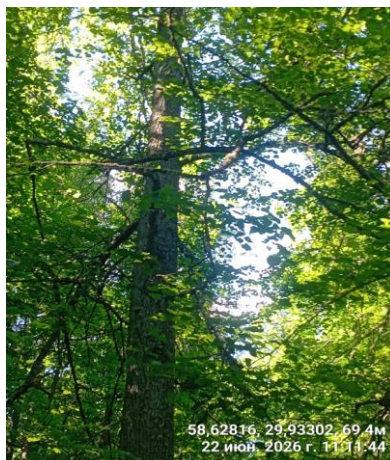
### Дерево № 15

| №<br>деревя | Координаты | | Пород<br>а | Высота,<br>м | Диаметр,<br>см | Запас, куб.м | Структурные изъяны, характеризующие аварийность<br>деревя | Сроки<br>проведения<br>мероприятия |
|---|---|---|---|---|---|---|---|---|
| 15 | 58.62811982 | 29.93277832 | Липа | 29 | 60 | 3,986 | опасный наклон на дорогу, в нижней части дерева на стволе имеется морозобоина с комлевой и стволовой трухлявой гнилью (дупло), интенсивное усыхание кроны. Сухие толстые ветви нависают над дорожкой. | 2026-2028гг |

Фото № 15.1-15.2 Общий вид дерева, опасный наклон на дорогу, интенсивное усыхание кроны

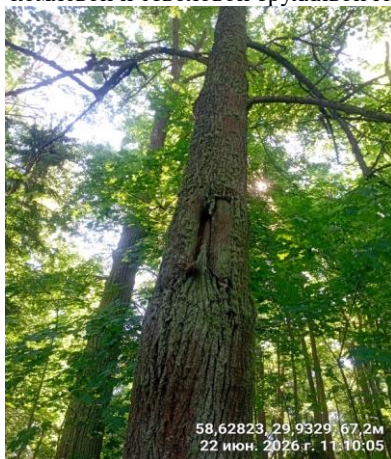
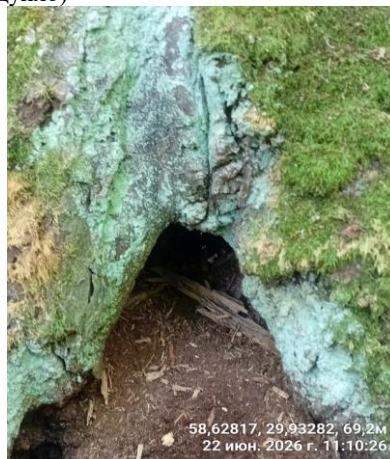
Фото № 15.3-15.4 в нижней части дерева на стволе имеется морозобоина с комлевой и стволовой трухлявой гнилью (дупло)

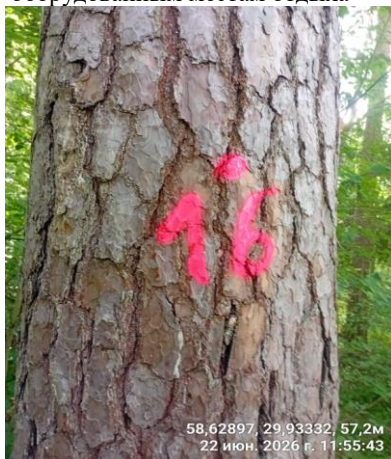
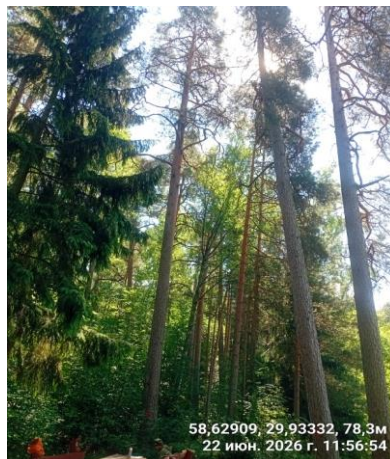
#### Дерево № 16

| №<br>деревя | Координаты | | Пород<br>а | Высота,<br>м | Диаметр,<br>см | Запас, куб.м | Структурные изъяны, характеризующие аварийность<br>деревя | Сроки<br>проведения<br>мероприятия |
|---|---|---|---|---|---|---|---|---|
| 16 | 58.62897 | 29.93332 | Сосна | 32 | 57 | 3,673 | опасный наклон сухие толстые ветки над оборудованным местам отдыха. | 2026-2028гг |

Фото № 16.1-16.2 Общий вид дерева, опасный наклон сухие толстые ветки над оборудованным местом отдыха

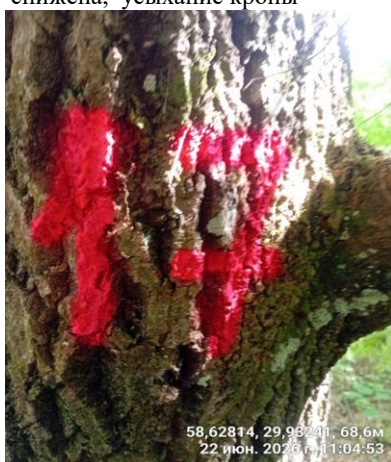
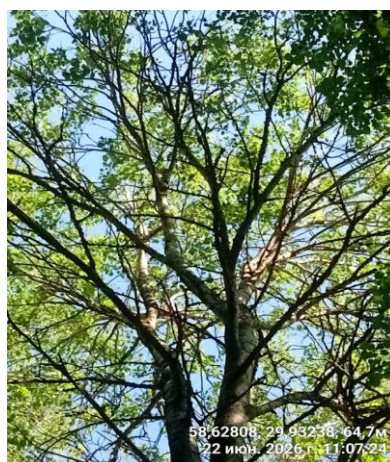
#### Дерево № 17

| №<br>деревя | Координаты | | Пород<br>а | Высота,<br>м | Диаметр,<br>см | Запас, куб.м | Структурные изъяны, характеризующие аварийность<br>деревя | Сроки<br>проведения<br>мероприятия |
|---|---|---|---|---|---|---|---|---|
| 17 | 58.6281680 | 29.9323672 | Осина | 25 | 51 | 2,421 | опасный наклон на дорогу, стволовая гниль, механическая прочность древесины снижена, усыхание кроны. | 2026-2028гг |

Фото № 17.1-17.2 Общий вид дерева, опасный наклон на дорогу, стволовая гниль, плодовые тела ложного трутовика осинового, механическая прочность древесины снижена, усыхание кроны

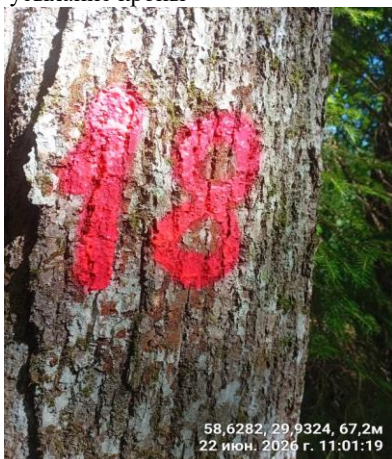
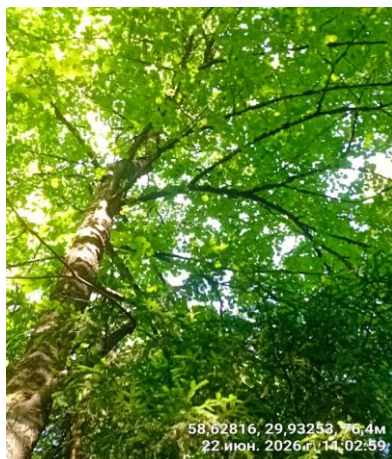
### Дерево № 18

| №<br>деревя | Координаты | | Пород<br>а | Высота,<br>м | Диаметр,<br>см | Запас, куб.м | Структурные изъяны, характеризующие аварийность<br>деревя | Сроки<br>проведения<br>мероприятия |
|---|---|---|---|---|---|---|---|---|
| 18 | 58.62816801 | 29.93236721 | Липа | 26 | 37 | 1,305 | опасный наклон на дорожку, у дерева в нижней части находится рана с центральной, трухлявой комлевой и стволовой гнилью (дупло), интенсивное усыхание кроны. | 2026-2028гг |

Фото № 18.1-18.2 Общий вид дерева, опасный наклон на дорожку, интенсивное усыхание кроны

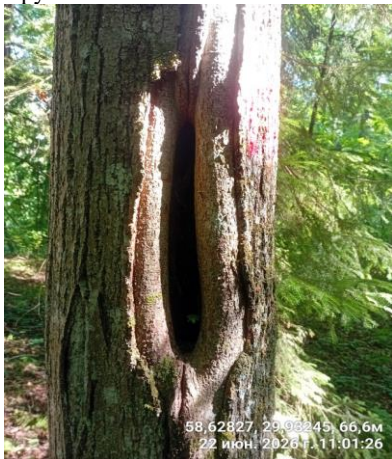
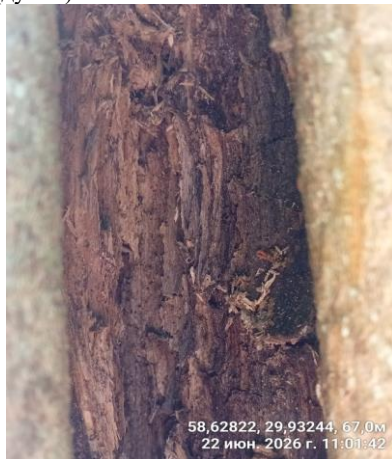
Фото № 18.3-18.4 у дерева в нижней части находится рана с центральной, трухлявой комлевой и стволовой гнилью, (дупло)

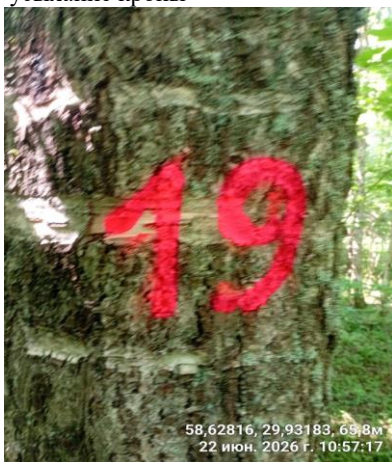
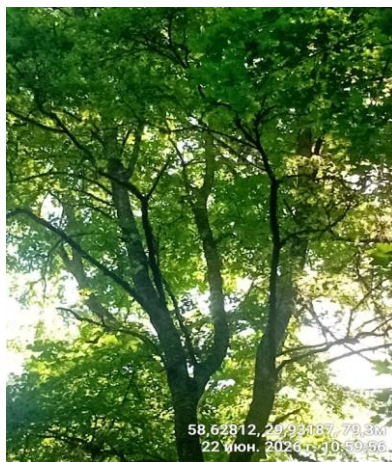
### Дерево № 19

| №<br>деревя | Координаты | | Пород<br>а | Высота,<br>м | Диаметр,<br>см | Запас, куб.м | Структурные изъяны, характеризующие аварийность<br>деревя | Сроки<br>проведения<br>мероприятия |
|---|---|---|---|---|---|---|---|---|
| 19 | 58.6280903 | 29.9319855 | Береза | 23 | 44 | 1,58 | опасный наклон на дорожку, у дерева в нижней части находится рана с центральной, трухлявой комлевой и стволовой гнилью (дупло), плодовое тело (чага), грибы-опенки, интенсивное усыхание кроны. | 2026-2028гг |

Фото № 19.1-19.2 Общий вид дерева, опасный наклон на дорожку, интенсивное усыхание кроны

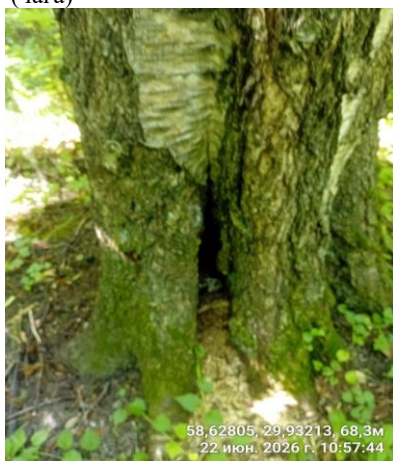
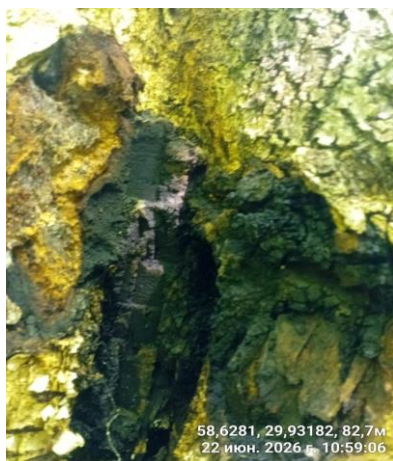
Фото № 19.3-19,4 трухлявой комлевой и стволовой гнилью (дупло), плодовое тело (чага)

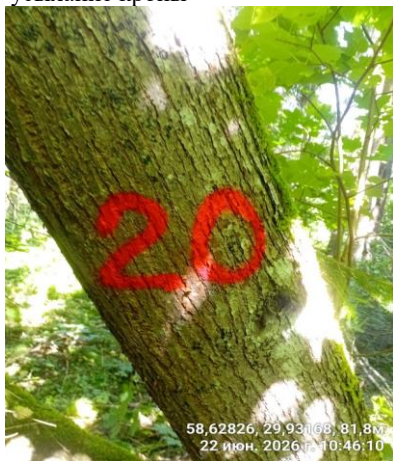
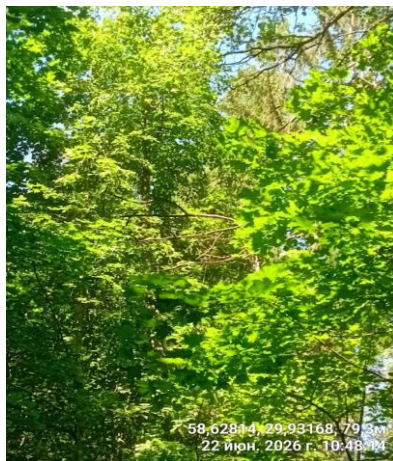
### Дерево № 20

| №<br>деревя | Координаты | | Пород<br>а | Высота,<br>м | Диаметр,<br>см | Запас, куб.м | Структурные изъяны, характеризующие аварийность<br>деревя | Сроки<br>проведения<br>мероприятия |
|---|---|---|---|---|---|---|---|---|
| 20 | 58.6281433 | 29.9315938 | Липа | 21 | 29 | 0,698 | опасный наклон на дорогу, стволовая гниль, интенсивное усыхание кроны | 2026-2028гг |

Фото № 20.1-20.2 Общий вид дерева, опасный наклон на дорожку, интенсивное усыхание кроны

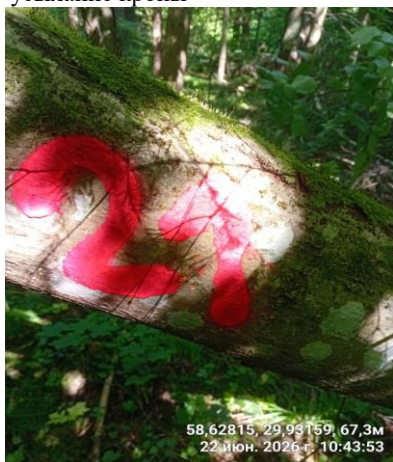
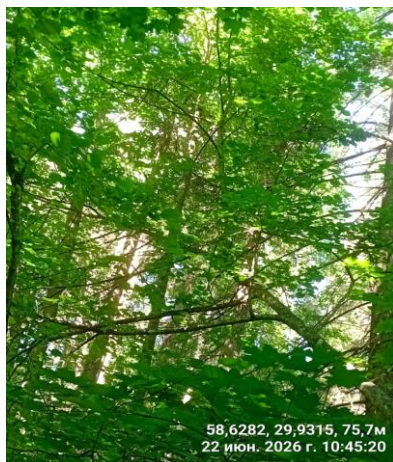
### Дерево № 21

| №<br>деревя | Координаты | | Пород<br>а | Высота,<br>м | Диаметр,<br>см | Запас, куб.м | Структурные изъяны, характеризующие аварийность<br>деревя | Сроки<br>проведения<br>мероприятия |
|---|---|---|---|---|---|---|---|---|
| 21 | 58.6281433 | 29.9315939 | Липа | 17 | 18 | 0,212 | опасный наклон на дорожку, у дерева в нижней части находится рана с комлевой и стволовой гнилью, интенсивное усыхание кроны | 2026-2028гг |

Фото № 21.1-21.2 Общий вид дерева, опасный наклон на дорожку, интенсивное усыхание кроны

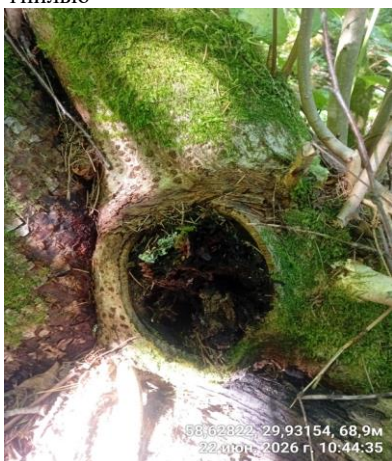
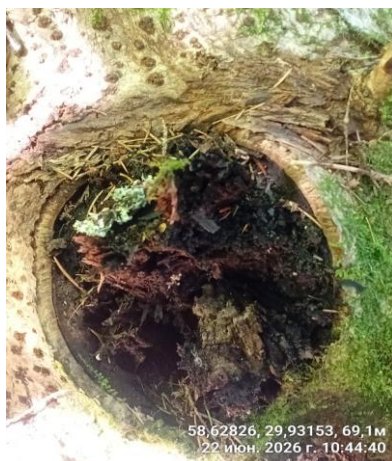
Фото № 21.3-21,4 у дерева в нижней части находится рана с комлевой и стволовой гнилью

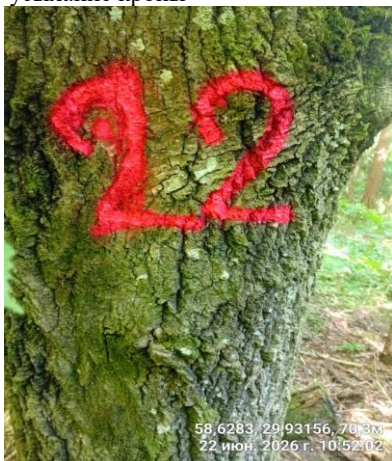
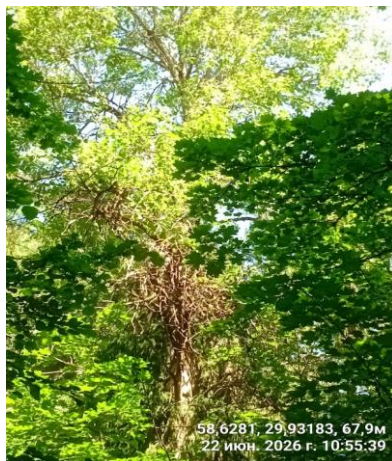
### Дерево № 22

| №<br>деревя | Координаты | | Пород<br>а | Высота,<br>м | Диаметр,<br>см | Запас, куб.м | Структурные изъяны, характеризующие аварийность<br>деревя | Сроки<br>проведения<br>мероприятия |
|---|---|---|---|---|---|---|---|---|
| 22 | 58.62830 | 29.93156 | Осина | 33 | 59 | 4,328 | Стволовая гниль, плодовое тело ложного исинового трутовика, усыхание кроны. Сухие толстые ветви нависают над дорожкой. | 2026-2028гг |

Фото № 22.1-22.2 Общий вид дерева, опасный наклон на дорожку, интенсивное усыхание кроны

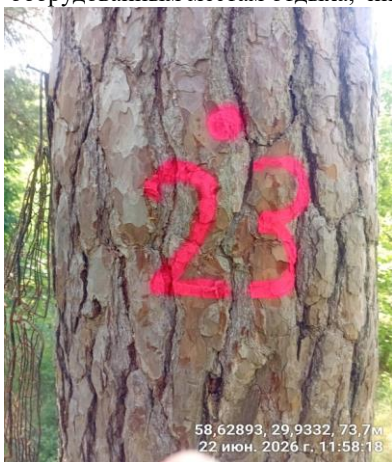
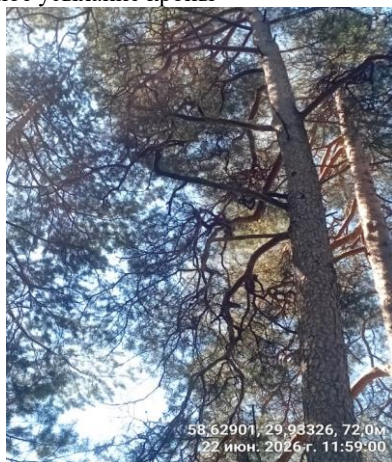
### Дерево № 23

| №<br>деревя | Координаты | | Пород<br>а | Высота,<br>м | Диаметр,<br>см | Запас, куб.м | Структурные изъяны, характеризующие аварийность<br>деревя | Сроки<br>проведения<br>мероприятия |
|---|---|---|---|---|---|---|---|---|
| 23 | 58.62893 | 29.93320 | Сосна | 31 | 59 | 3,812 | опасный наклон, сухие толстые ветки над оборудованным местам отдыха. | 2026-2028гг |

Фото № 23.1-23.2 Общий вид дерева, опасный наклон, сухие толстые ветки над оборудованным местом отдыха, интенсивное усыхание кроны

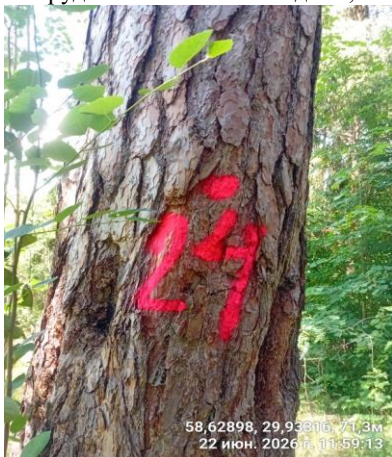
### Дерево № 24

| №<br>деревя | Координаты | | Пород<br>а | Высота,<br>м | Диаметр,<br>см | Запас, куб.м | Структурные изъяны, характеризующие аварийность<br>деревя | Сроки<br>проведения<br>мероприятия |
|---|---|---|---|---|---|---|---|---|
| 24 | 58.62898 | 29.93316 | Сосна | 32 | 66 | 4,924 | опасный наклон, сухие толстые ветки над оборудованным местам отдыха. | 2026-2028гг |

Фото № 24.1-24.2 Общий вид дерева, опасный наклон, сухие толстые ветки над оборудованным местом отдыха, интенсивное усыхание кроны

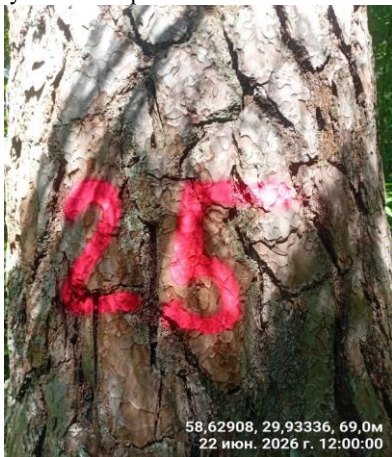
### Дерево № 25

| №<br>деревя | Координаты | | Пород<br>а | Высота,<br>м | Диаметр,<br>см | Запас, куб.м | Структурные изъяны, характеризующие аварийность<br>деревя | Сроки<br>проведения<br>мероприятия |
|---|---|---|---|---|---|---|---|---|
| 25 | 58.62908 | 29.93336 | Сосна | 29 | 55 | 3,099 | опасный наклон на дорожку, плодовые тела сосновой губки. | 2026-2028гг |

Фото № 25.1-25.2 Общий вид дерева, опасный наклон на дорожку, интенсивное усыхание кроны

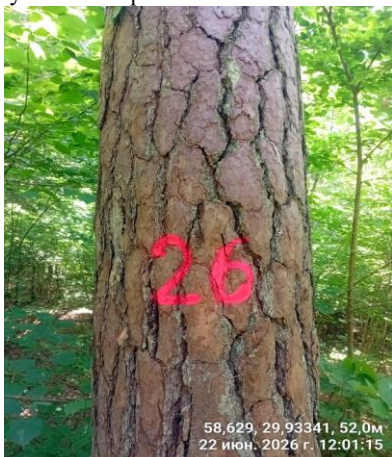
### Дерево № 26

| №<br>деревя | Координаты | | Пород<br>а | Высота,<br>м | Диаметр,<br>см | Запас, куб.м | Структурные изъяны, характеризующие аварийность<br>деревя | Сроки<br>проведения<br>мероприятия |
|---|---|---|---|---|---|---|---|---|
| 26 | 58.62900 | 29.93341 | Сосна | 30 | 51 | 2,756 | опасный наклон на дорожку, плодовые тела сосновой губки. | 2026-2028гг |

Фото № 26.1-26.2 Общий вид дерева, опасный наклон на дорожку, интенсивное усыхание кроны

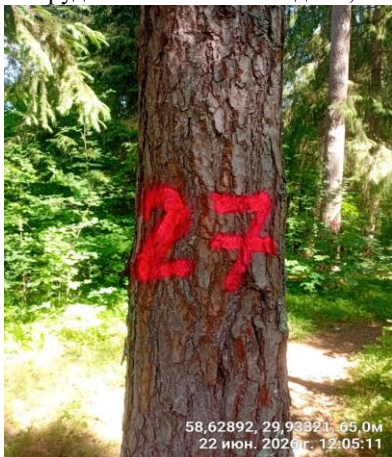
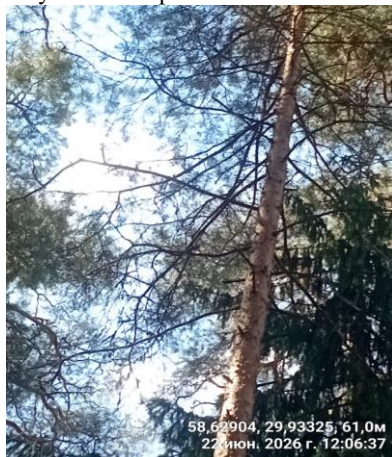
### Дерево № 27

| №<br>деревя | Координаты | | Пород<br>а | Высота,<br>м | Диаметр,<br>см | Запас, куб.м | Структурные изъяны, характеризующие аварийность<br>деревя | Сроки<br>проведения<br>мероприятия |
|---|---|---|---|---|---|---|---|---|
| 27 | 58.62892 | 29.93321 | Сосна | 23 | 24 | 0,478 | опасный наклон, сухие толстые ветки над оборудованным местам отдыха. В комлевой части дерева рана с комлевой трухлявой гнилью. Усыхание кроны. | 2026-2028гг |

Фото № 27.1-27.2 Общий вид дерева, опасный наклон, сухие толстые ветки над оборудованным местом отдыха, интенсивное усыхание кроны

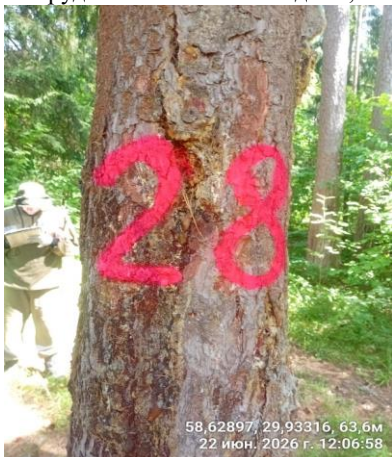
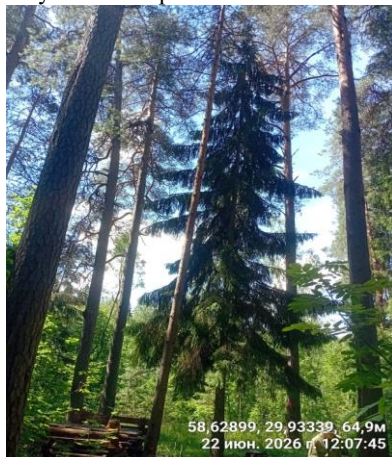
### Дерево № 28

| №<br>деревя | Координаты | | Пород<br>а | Высота,<br>м | Диаметр,<br>см | Запас, куб.м | Структурные изъяны, характеризующие аварийность<br>деревя | Сроки<br>проведения<br>мероприятия |
|---|---|---|---|---|---|---|---|---|
| 28 | 58.62897 | 29.93316 | Ель | 16 | 25 | 0,385 | опасный наклон, сухие толстые ветки над оборудованным местам отдыха. В комлевой части дерева рана с комлевой трухлявой гнилью. Усыхание кроны. | 2026-2028гг |

Фото № 28.1-28.2 Общий вид дерева, опасный наклон, сухие толстые ветки над оборудованным местом отдыха, интенсивное усыхание кроны

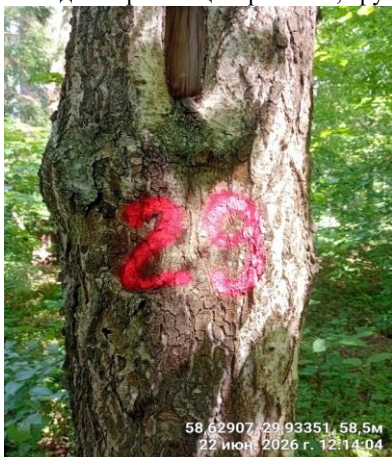
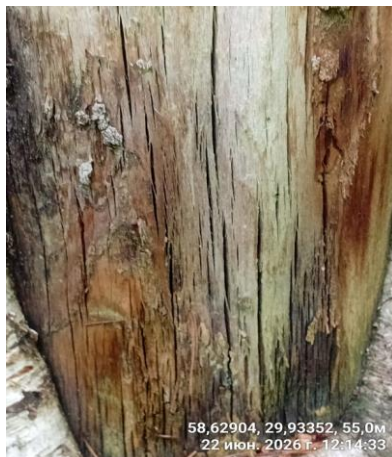
### Дерево № 29

| №<br>деревя | Координаты | | Пород<br>а | Высота,<br>м | Диаметр,<br>см | Запас, куб.м | Структурные изъяны, характеризующие аварийность<br>деревя | Сроки<br>проведения<br>мероприятия |
|---|---|---|---|---|---|---|---|---|
| 29 | 58.62907 | 29.93351 | Береза | 33 | 44 | 2,207 | опасный наклон на дорожку, у дерева в нижней части находится рана с центральной, трухлявой комлевой и стволовой гнилью. | 2026-2028гг |

Фото № 29.1-29.2 Общий вид дерева, опасный наклон на дорожку, в нижней части находится рана с центральной, трухлявой комлевой и стволовой гнилью
