лесных насаждений **Акт обследования аварийных деревьев № 005-Череменицкое-87-9-16-КВ**  
Лужского лесничества,  
Ленинградской области (субъект Российской Федерации)

Место проведения

| Участковое лесничество | Урочище<br>(дача) | Квартал (кварталы) | Выдел (выделы) |
|---|---|---|---|
| Череменицкое | - | 87 | 9 |

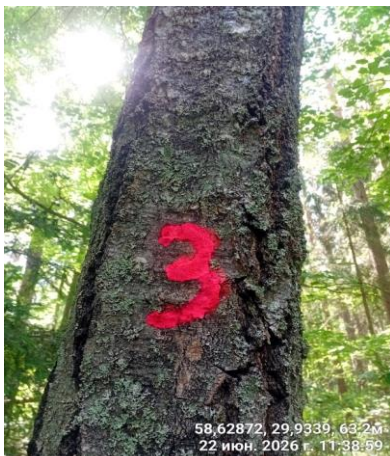
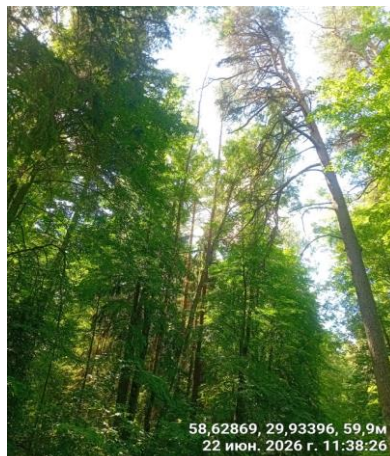
### Дерево №3

| №<br>деревя | Координаты | | Пород<br>а | Высота,<br>м | Диаметр,<br>см | Запас, куб.м | Структурные изъяны, характеризующие аварийность<br>деревя | Сроки<br>проведения<br>мероприятия |
|---|---|---|---|---|---|---|---|---|
| 3 | 58.6288221 | 29.93376802 | Береза | 26 | 29 | 0,794 | опасный наклон на дорогу, стволовая гниль, интенсивное усыхание кроны. Сухие толстые ветви. | 2026-2028гг |

Фото № 3.1-3.2 Общий вид дерева, опасный наклон на дорогу, усыхание кроны

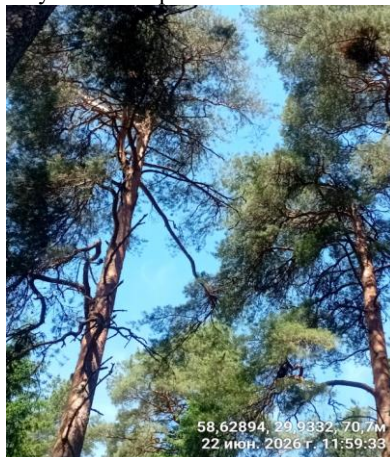
### Дерево № 24

Фото № 24.1-24.2 Общий вид дерева, опасный наклон, сухие толстые ветки над оборудованным местом отдыха, интенсивное усыхание кроны

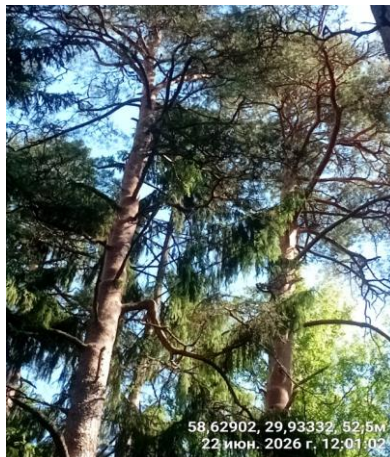
### Дерево № 25

Фото № 25.1-25.2 Общий вид дерева, опасный наклон на дорожку, интенсивное усыхание кроны

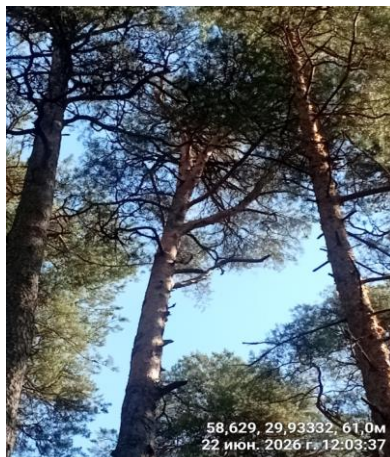
### Дерево № 26

Фото № 26.1-26.2 Общий вид дерева, опасный наклон на дорожку, интенсивное усыхание кроны

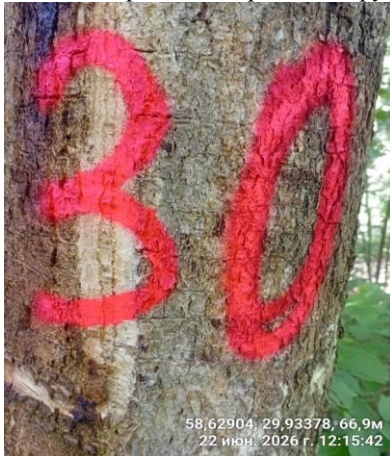
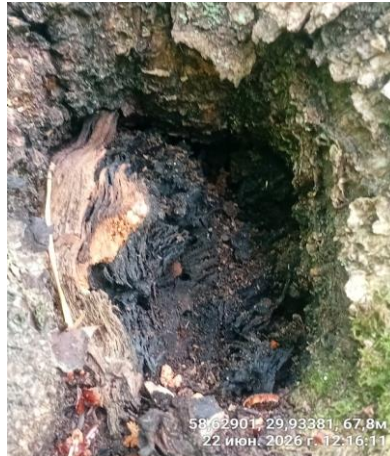
### Дерево № 30

Фото № 30.1-30.2 Общий вид дерева, опасный наклон на дорожку, в нижней части находится рана с центральной, трухлявой комлевой и стволовой гнилью

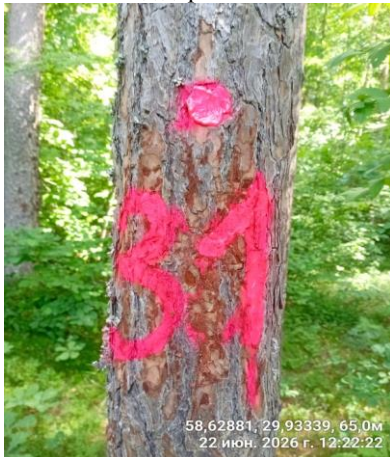
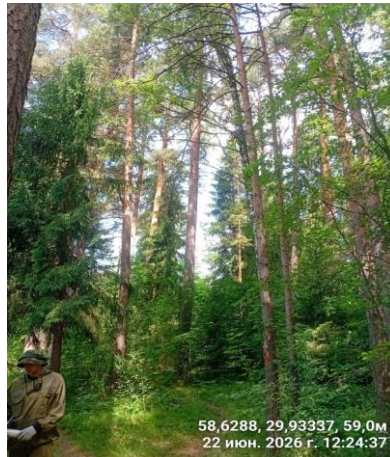
### Дерево № 31

Фото № 31.1-31.2 Общий вид дерева. Дерево здоровое. Сухие толстые ветви нависают над дорожкой.
