лесных насаждений **Акт обследования аварийных деревьев № 035-Череменицкое-87-33-16-КВ**  
Лужского лесничества,  
Ленинградской области (субъект Российской Федерации)

Место проведения

| Участковое лесничество | Урочище<br>(дача) | Квартал (кварталы) | Выдел (выделы) |
|---|---|---|---|
| Череменицкое | - | 87 | 33 |

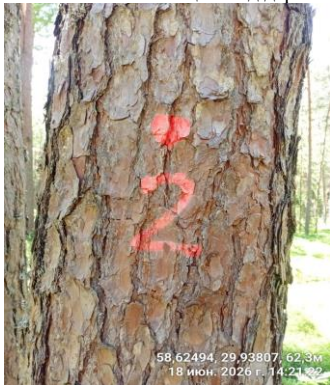
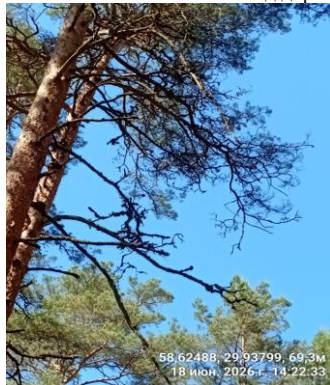
### Дерево №2

| №<br>дерева | Координаты | | Пород<br>а | Высота,<br>м | Диаметр,<br>см | Запас, куб.м | Структурные изъяны, характеризующие<br>аварийность дерева | Сроки<br>проведения<br>мероприятия |
|---|---|---|---|---|---|---|---|---|
| 2 | 58.6249297 | 29.9380752 | Сосна | 26 | 46 | 1,96 | Дерево здоровое.Сухие толстые ветви нависают над дорожкой. Требуется уборка сухих ветвей. | 2026-2028гг |

Фото № 2.1-2.2 Общий вид дерева. Сухие толстые ветви нависают над дорожкой

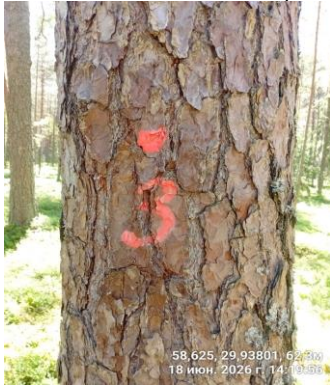
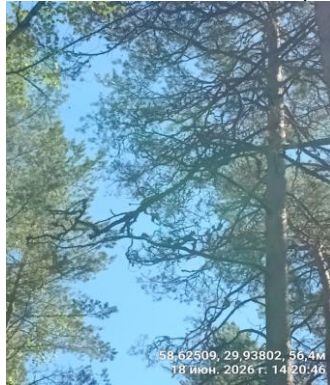
### Дерево №3

| №<br>дерева | Координаты | | Пород<br>а | Высота,<br>м | Диаметр,<br>см | Запас, куб.м | Структурные изъяны, характеризующие<br>аварийность дерева | Сроки<br>проведения<br>мероприятия |
|---|---|---|---|---|---|---|---|---|
| 3 | 58.62492972 | 29.93807522 | Сосна | 26 | 46 | 1,927 | Дерево здоровое.Сухие толстые ветви нависают над дорожкой. Требуется уборка сухих ветвей. | 2026-2028гг |

Фото № 3.1-3.2 Общий вид дерева. Сухие толстые ветви нависают над дорожкой

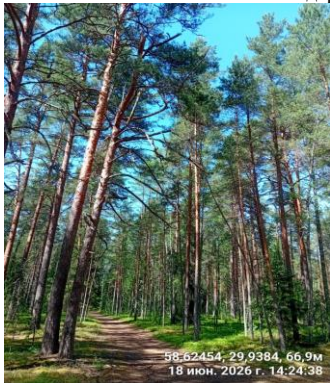
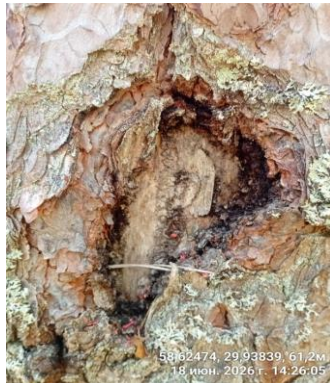
| №<br>дерева | Координаты | | Пород<br>а | Высота,<br>м | Диаметр,<br>см | Запас, куб.м | Структурные изъяны, характеризующие<br>аварийность дерева | Сроки<br>проведения<br>мероприятия |
|---|---|---|---|---|---|---|---|---|
| 4 | 58.6246578 | 29.9383678 | Сосна | 16 | 36 | 0,748 | опасный наклон, в нижней части дерева рана с комлевой гнилью, крона интенсивно усыхает, нависает над дорожкой. | 2026-2028гг |

Фото № 4.3-4.4 В нижней части дерева рана с комлевой гнилью

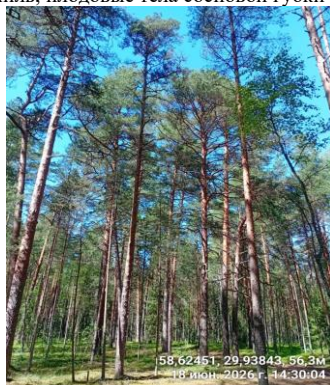
| №<br>дерева | Координаты | | Пород<br>а | Высота,<br>м | Диаметр,<br>см | Запас, куб.м | Структурные изъяны, характеризующие<br>аварийность дерева | Сроки<br>проведения<br>мероприятия |
|---|---|---|---|---|---|---|---|---|
| 6 | 58.6245915 | 29.9382827 | Сосна | 23 | 30 | 0,738 | опасный наклон, комлевая и стволовая гниль, плодовые тела сосновой губки, крона интенсивно усыхает, нависат над дорожкой. | 2026-2028гг |

Фото № 6.3-6.4 комлевая и стволовая гниль, плодовые тела сосновой губки

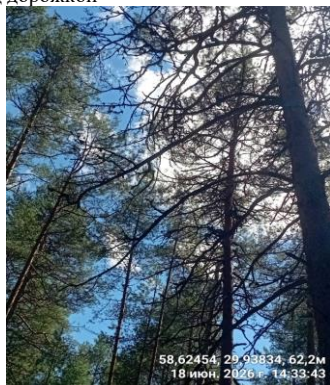
Дерево №7

| №<br>дерева | Координаты | | Пород<br>а | Высота,<br>м | Диаметр,<br>см | Запас, куб.м | Структурные изъяны, характеризующие<br>аварийность дерева | Сроки<br>проведения<br>мероприятия |
|---|---|---|---|---|---|---|---|---|
| 7 | 58.6245212 | 29.9382602 | Сосна | 23 | 46 | 1,788 | опасный наклон, комлевая и стволовая гниль, плодовые тела сосновой губки, крона интенсивно усыхает, нависат над дорожкой. | 2026-2028гг |

Фото № 7.1-7.2 Общий вид дерева, опасный наклон, комлевая и стволовая гниль, крона интенсивно усыхает, нависает над дорожкой

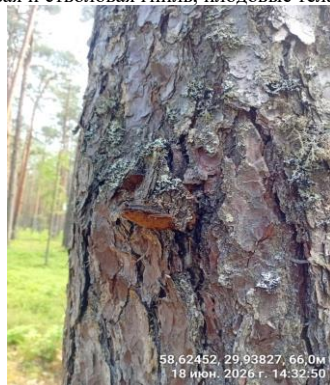
Фото № 7.3 комлевая и стволовая гниль, плодовые тела сосновой губки

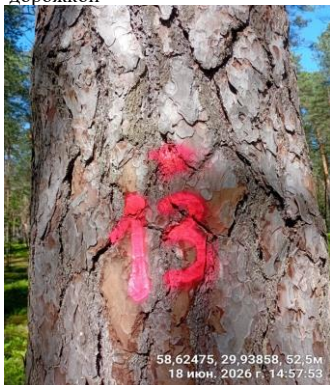
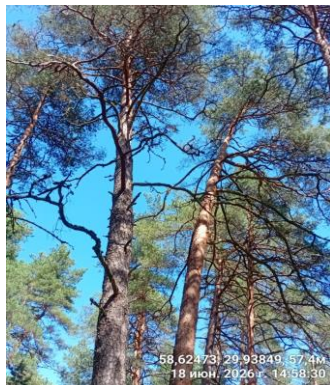
### Дерево №13

| №<br>дерева | Координаты | | Пород<br>а | Высота,<br>м | Диаметр,<br>см | Запас, куб.м | Структурные изъяны, характеризующие<br>аварийность дерева | Сроки<br>проведения<br>мероприятия |
|---|---|---|---|---|---|---|---|---|
| 13 | 58.62475101 | 29.93856382 | Сосна | 22 | 52 | 2,173 | Дерево здоровое.Сухие толстые ветви нависают над дорожкой. Требуется уборка сухих ветвей. | 2026-2028гг |

Фото № 13.1-13.2 Общий вид дерева. Сухие толстые ветви нависают над дорожкой

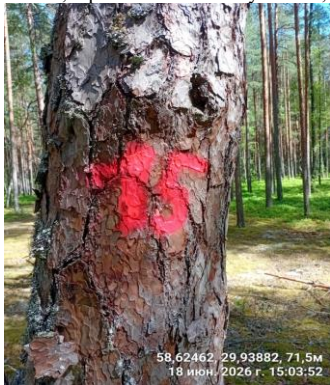
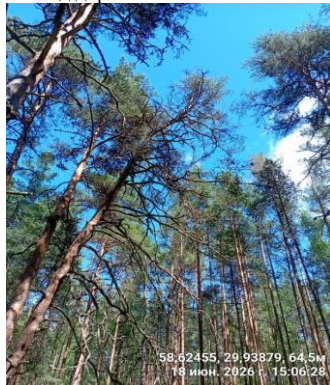
### Дерево №15

| №<br>дерева | Координаты | | Пород<br>а | Высота,<br>м | Диаметр,<br>см | Запас, куб.м | Структурные изъяны, характеризующие<br>аварийность дерева | Сроки<br>проведения<br>мероприятия |
|---|---|---|---|---|---|---|---|---|
| 15 | 58.6246393 | 29.9388260 | Сосна | 18 | 40 | 1,019 | опасный наклон, комлевая и стволовая гниль, многочисленные плодовые тела сосновой губки, крона интенсивно усыхает, нависает над дорожкой. | 2026-2028гг |

Фото № 15.1-15.2 Общий вид дерева, опасный наклон, комлевая и стволовая гниль, крона интенсивно усыхает, нависает над дорожкой

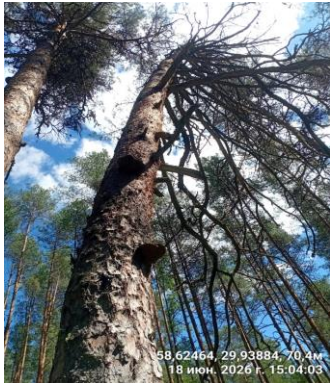
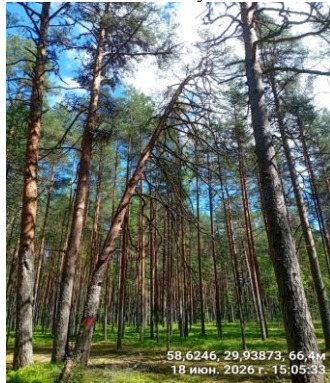
Фото № 15.3-15.4 многочисленные плодовые тела сосновой губки

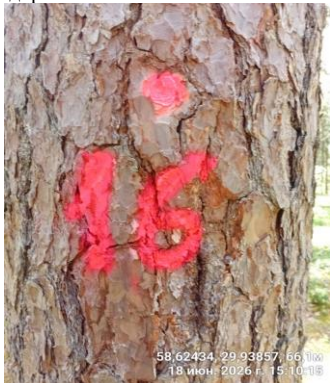
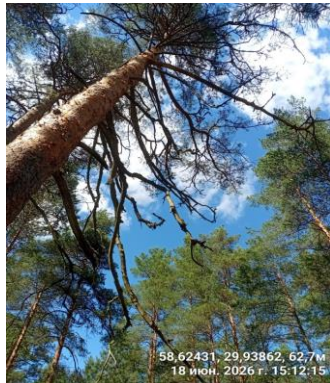
### Дерево №16

| №<br>дерева | Координаты | | Пород<br>а | Высота,<br>м | Диаметр,<br>см | Запас, куб.м | Структурные изъяны, характеризующие<br>аварийность дерева | Сроки<br>проведения<br>мероприятия |
|---|---|---|---|---|---|---|---|---|
| 16 | 58.6243302 | 29.9386125 | Сосна | 24 | 48 | 1,964 | Дерево здоровое.Сухие толстые ветви нависают над дорожкой. Требуется уборка сухих ветвей. | 2026-2028гг |

Фото № 16.1-16.2 Общий вид дерева. Сухие толстые ветви нависают над дорожкой

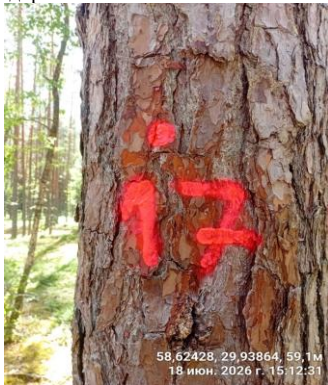
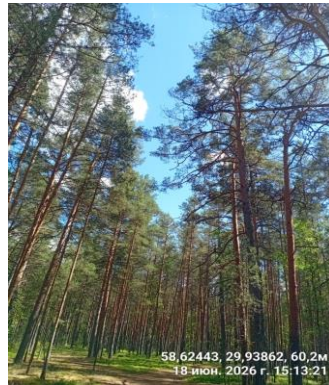
### Дерево №17

| №<br>дерева | Координаты | | Пород<br>а | Высота,<br>м | Диаметр,<br>см | Запас, куб.м | Структурные изъяны, характеризующие<br>аварийность дерева | Сроки<br>проведения<br>мероприятия |
|---|---|---|---|---|---|---|---|---|
| 17 | 58.6242543 | 29.9387130 | Сосна | 24 | 45 | 1,786 | Дерево здоровое.Сухие толстые ветви нависают над дорожкой. Требуется уборка сухих ветвей. | 2026-2028гг |

Фото № 17.1-17.2 Общий вид дерева. Сухие толстые ветви нависают над дорожкой

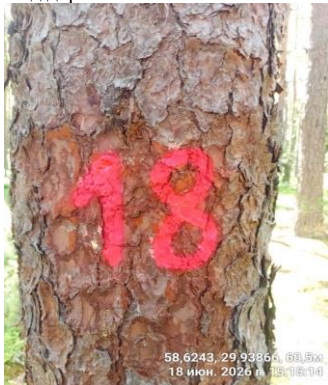
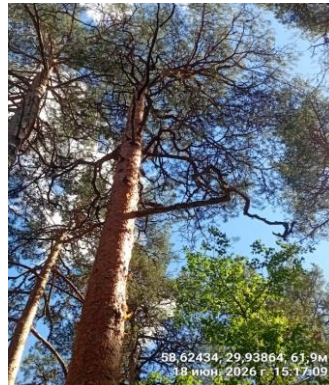
### Дерево №18

| №<br>дерева | Координаты | | Пород<br>а | Высота,<br>м | Диаметр,<br>см | Запас, куб.м | Структурные изъяны, характеризующие<br>аварийность дерева | Сроки<br>проведения<br>мероприятия |
|---|---|---|---|---|---|---|---|---|
| 18 | 58.62425431 | 29.93871302 | Сосна | 19 | 35 | 0,855 | опасный наклон, центральная трухлявая комлевая гниль (дупло), стволовая гниль, плодовые тела сосновой губки, крона усыхает, нависает над дорожкой. | 2026-2028гг |

Фото № 18.1-18.2 Общий вид дерева, опасный наклон, крона усыхает, нависает над дорожкой

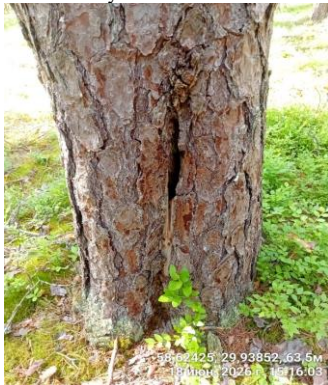
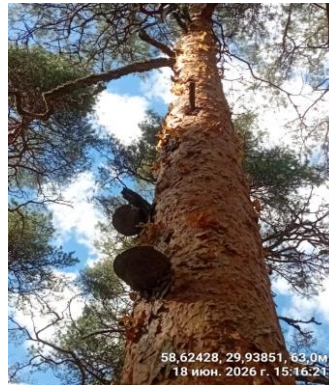
Фото № 18.3-18.4 центральная тухлявая комлевая гниль, плодовые тела сосновой губки

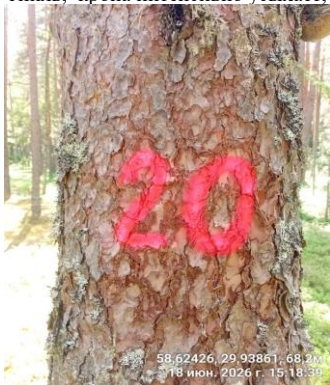
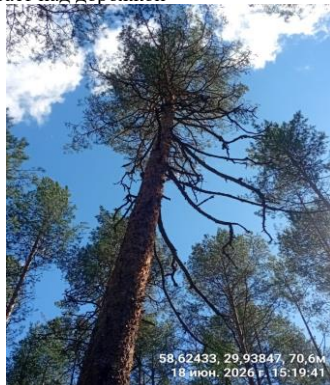
### Дерево №20

| №<br>дерева | Координаты | | Пород<br>а | Высота,<br>м | Диаметр,<br>см | Запас, куб.м | Структурные изъяны, характеризующие<br>аварийность дерева | Сроки<br>проведения<br>мероприятия |
|---|---|---|---|---|---|---|---|---|
| 20 | 58.6242472 | 29.9385540 | Сосна | 23 | 36 | 1,076 | опасный наклон, комлевая и стволовая гниль, плодовые тела сосновой губки, крона интенсивно усыхает, нависает над дорожкой. | 2026-2028гг |

Фото № 20.1-20.2 Общий вид дерева, опасный наклон, комлевая и стволовая гниль, крона интенсивно усыхает, нависает над дорожкой

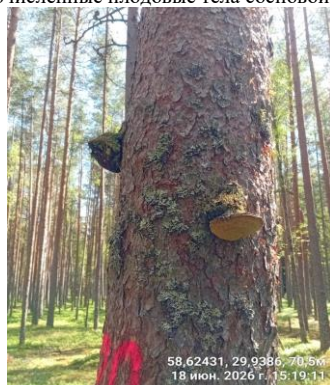
Фото № 20.3 многочисленные плодовые тела сосновой губки

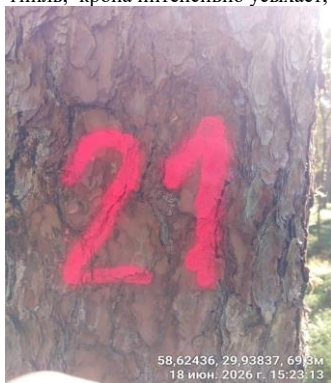
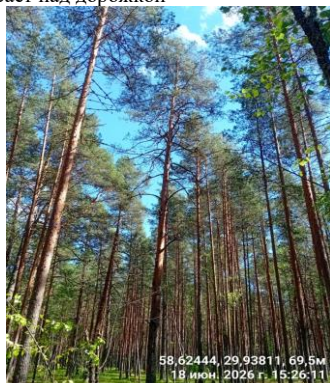
### Дерево №21

| №<br>дерева | Координаты | | Пород<br>а | Высота,<br>м | Диаметр,<br>см | Запас, куб.м | Структурные изъяны, характеризующие<br>аварийность дерева | Сроки<br>проведения<br>мероприятия |
|---|---|---|---|---|---|---|---|---|
| 21 | 58.6243037 | 29.9383685 | Сосна | 24 | 40 | 1,394 | опасный наклон, комлевая и стволовая гниль, многочисленные язвы на стволе и плодовые тела сосновой губки, крона интенсивно усыхает, нависает над дорожкой. | 2026-2028гг |

Фото № 21.1-21.2 Общий вид дерева, опасный наклон, комлевая и стволовая гниль, крона интенсивно усыхает, нависает над дорожкой

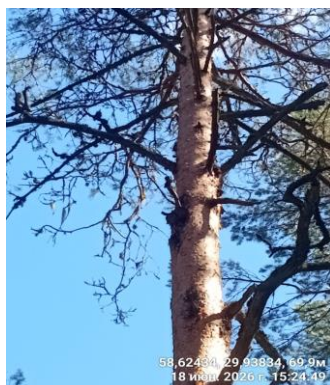
Фото № 21.3-21.4 многочисленные язвы на стволе и плодовые тела сосновой губки

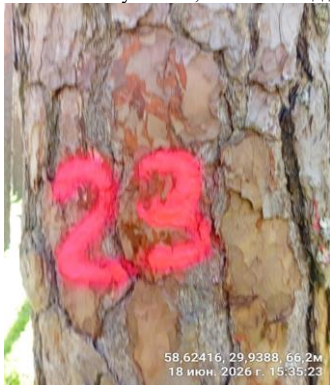
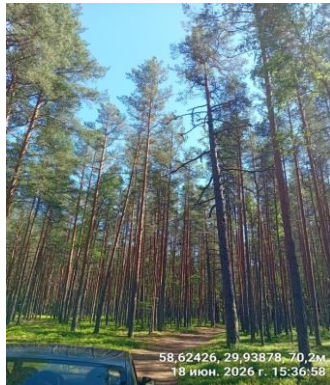
#### Дерево №23

| №<br>дерева | Координаты | | Пород<br>а | Высота,<br>м | Диаметр,<br>см | Запас, куб.м | Структурные изъяны, характеризующие<br>аварийность дерева | Сроки<br>проведения<br>мероприятия |
|---|---|---|---|---|---|---|---|---|
| 23 | 58.6241827 | 29.9388205 | Сосна | 21 | 49 | 1,791 | опасный наклон, в нижней части дерева имеется рана комлевой гнилью, дупло со стволовой гнилью, крона интенсивно усыхает, нависает над дорожкой. | 2026-2028гг |

Фото № 23.1-23.2 Общий вид дерева, опасный наклон, стволовая гниль, крона  
интенсивно усыхает, нависает над дорожкой

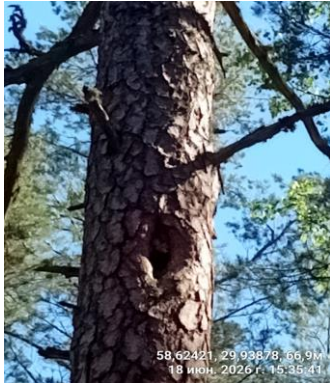
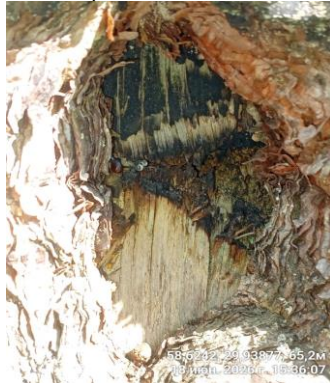
Фото № 23.3-23.4 В нижней части дерева имеется рана с комлевой гнилью

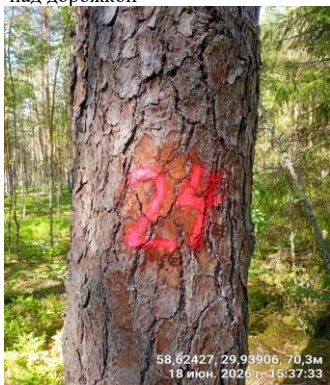
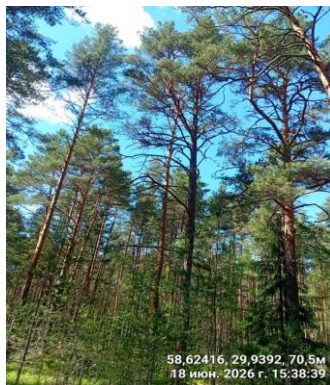
#### Дерево №24

| №<br>дерева | Координаты | | Пород<br>а | Высота,<br>м | Диаметр,<br>см | Запас, куб.м | Структурные изъяны, характеризующие<br>аварийность дерева | Сроки<br>проведения<br>мероприятия |
|---|---|---|---|---|---|---|---|---|
| 24 | 58.6242755 | 29.9390617 | Сосна | 22 | 46 | 1,696 | опасный наклон, в нижней части дерева имеется обширная рана смоляного рака (рак-серянка) со стволовой гнилью, крона интенсивно усыхает, нависает над дорожкой. | 2026-2028гг |

Фото № 24.1-24.2 Общий вид дерева, опасный наклон, в нижней части дерева имеется обширная рана со стволовой гнилью, крона интенсивно усыхает, нависает над дорожкой

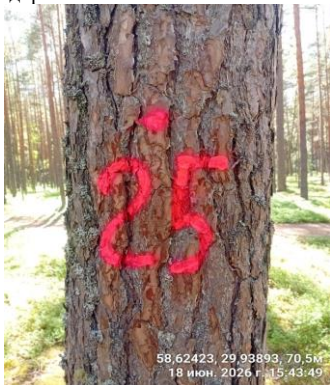
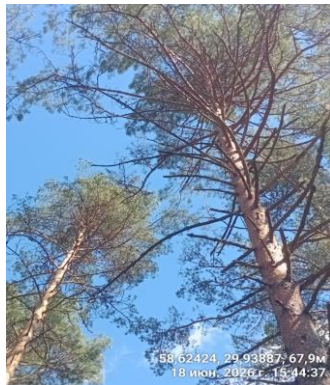
#### Дерево №25

| №<br>дерева | Координаты | | Пород<br>а | Высота,<br>м | Диаметр,<br>см | Запас, куб.м | Структурные изъяны, характеризующие<br>аварийность дерева | Сроки<br>проведения<br>мероприятия |
|---|---|---|---|---|---|---|---|---|
| 25 | 28.62423 | 29.93893 | Сосна | 24 | 38 | 1,251 | Дерево здоровое.Сухие толстые ветви нависают над дорожкой. Требуется уборка сухих ветвей. | 2026-2028гг |

Фото № 25.1-25.2 Общий вид дерева. Сухие толстые ветви нависают над дорожкой

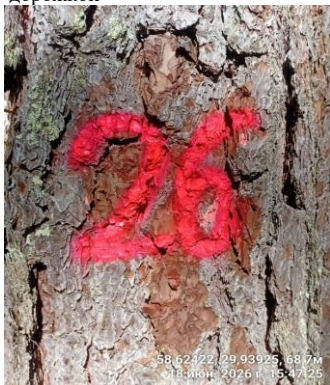
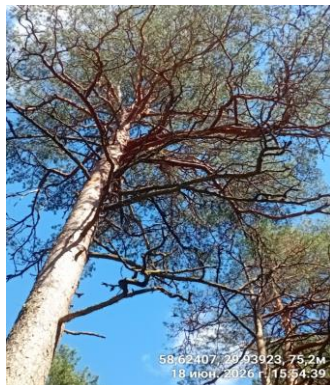
#### Дерево №26

| №<br>дерева | Координаты | | Пород<br>а | Высота,<br>м | Диаметр,<br>см | Запас, куб.м | Структурные изъяны, характеризующие<br>аварийность дерева | Сроки<br>проведения<br>мероприятия |
|---|---|---|---|---|---|---|---|---|
| 26 | 58.6241928 | 29.9391480 | Сосна | 28 | 74 | 5,387 | опасный наклон, в нижней части дерева имеется рана комлевой гнилью, плодовые тела сосновой губки, стволовая гниль, крона интенсивно усыхает, нависает над дорожкой. | 2026-2028гг |

Фото № 26.1-26.2 Общий вид дерева, опасный наклон, комлевая и стволовая гниль, плодовые тела сосновой губки, крона интенсивно усыхает, нависает над дорожкой

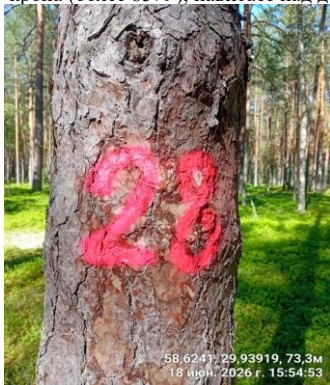
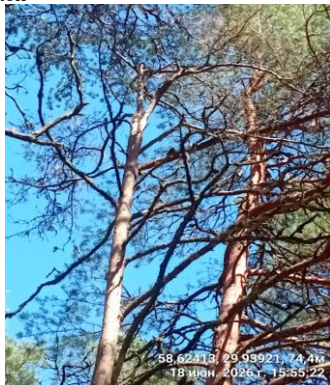
### Дерево №28

Фото № 28.1-28.2 Общий вид дерева, опасный наклон, стволовая гниль, сухая крона (более 85% ), нависает над дорожкой

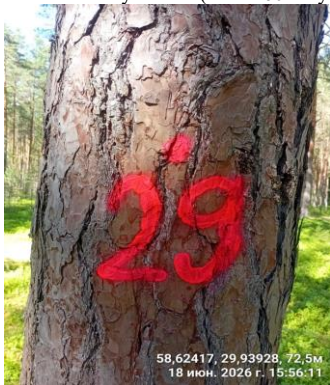
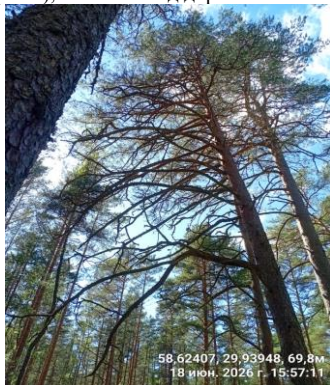
### Дерево №29

Фото № 29.1-29.2 Общий вид дерева, опасный наклон, стволовая гниль, крона интенсивно усыхает (более 60% сухой кроны), нависает над дорожкой

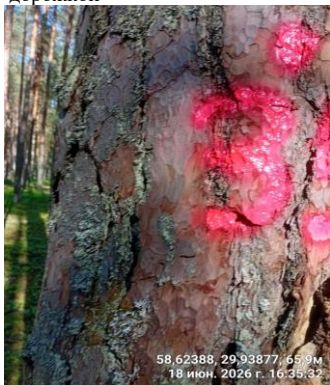
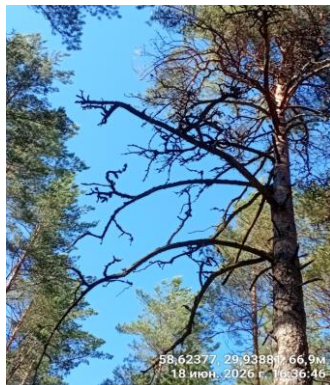
### Дерево №35

Фото № 35.1-35.2 Общий вид дерева. Сухие толстые ветви нависают над дорожкой

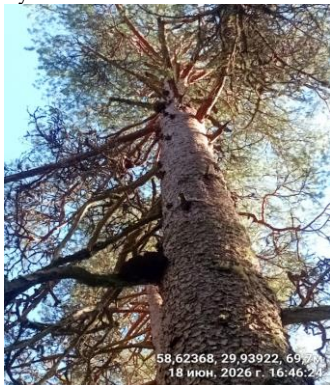
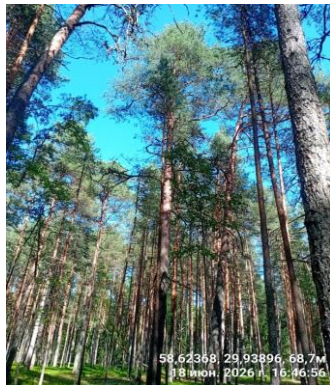
Фото № 39.3-39.4 многочисленные язвы на стволе и плодовые тела сосновой губки

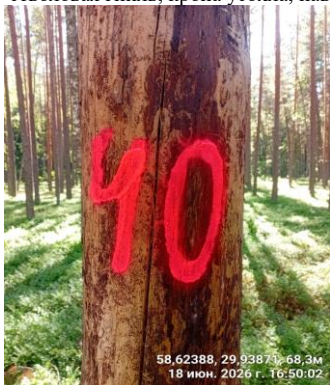
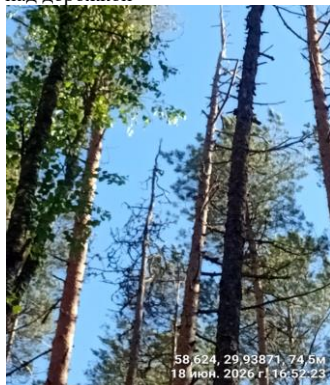
#### Дерево №40

Фото № 40.1-40.2 Общий вид дерева, сухостой прошлых лет, комлевая и стволовая гниль, крона усохла, нависает над дорожкой

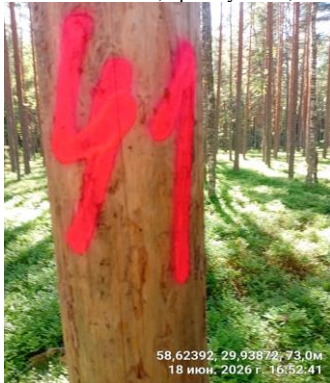
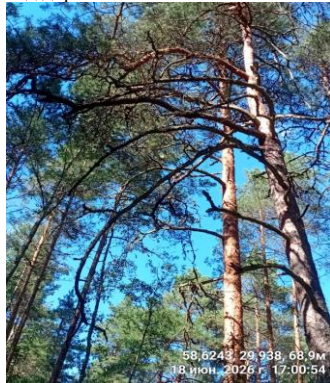
#### Дерево №41

Фото № 41.1-41.2 Общий вид дерева, сухостой прошлых лет, комлевая и стволовая гниль, крона усохла, нависает над дорожкой

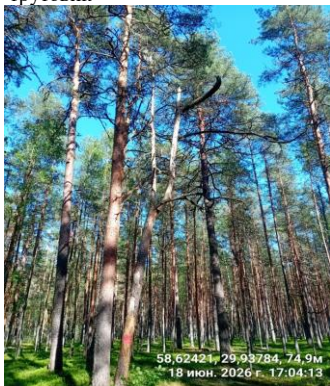
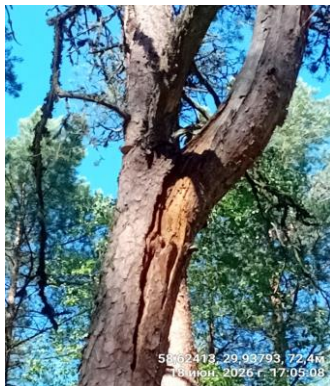
Фото № 43.3-43.4 комлевая и стволовая гниль, две вершины, окаймлённый трутовик

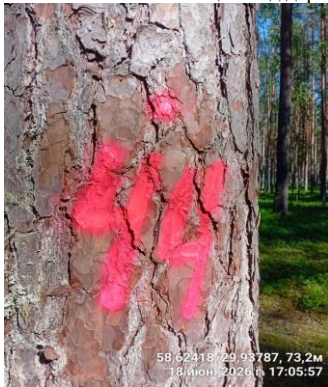
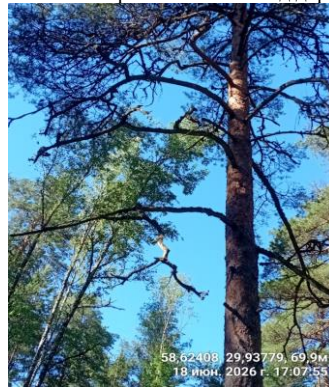
Дерево №44

Фото № 44.1-44.2 Общий вид дерева, сухие ветви в кроне нависают над дорожкой
